Erläuterungsbericht technische Gebäudeausrüstung

2013 8 281 Gutachten Sanierung UNI-Hallenbad, Bremen

Adresse: Sportbad Uni
Badgasteiner Strasse
28359 Bremen

Stand: 15.09.2012

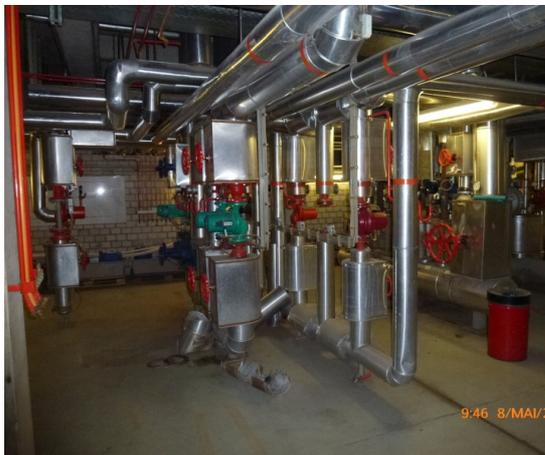
Verteiler

Im Bereich der Technikzentrale entspricht die Dämmung an den Verteilern nicht mehr den Anforderungen der gültigen EnEV oder fehlt teilweise gänzlich.

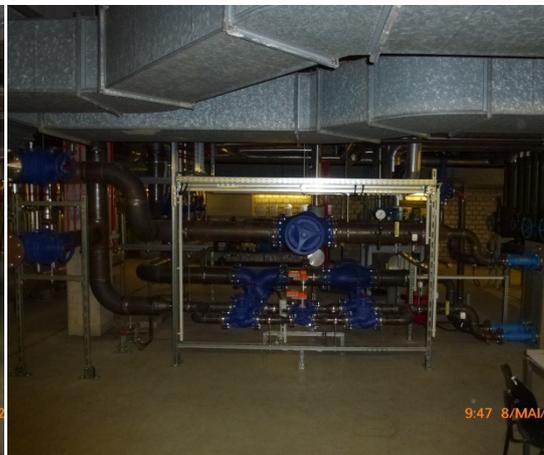
Fernwärme

Die Fernwärme-Übergabestation entspricht augenscheinlich den aktuellen Anforderungen, ist in einem guten Zustand und muss nicht zwangsläufig erneuert werden. Allerdings sollte über eine Systemtrennung im Bereich der Übergabe nachgedacht werden.

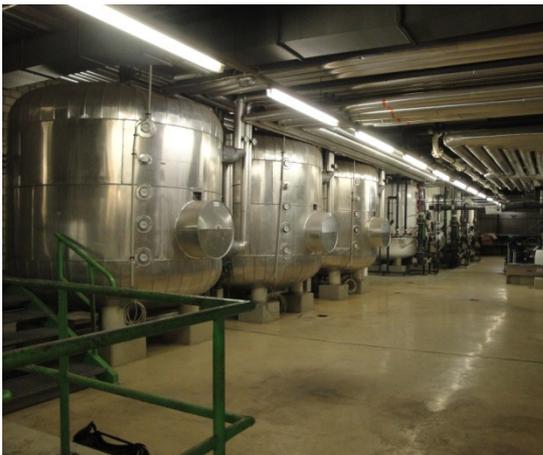
Warmwasserspeicher

Die komplette Sanitärtechnik stammt aus dem Jahre 1976. Sie entspricht in großen Teilen nicht mehr den aktuellen Normen und Vorschriften und sollte erneuert werden. Von den drei vorhandenen Warmwasserspeichern mit je 10 m³ Inhalt sind zwei bereits außer Betrieb. Zudem ist die Größe der vorhandenen Warmwasserbevorratung aus hygienischen und technischen Gründen heute nicht mehr erforderlich. Eine thermische Desinfektion ist nur bei den Speichern möglich. Eine thermische Desinfektion der Anschlussleitungen einschl. Duschanlagen ist nicht möglich. Weiterhin ist davon auszugehen, dass durch Änderungen und/oder Reparaturen an der Wasseranlage auch Stränge mit stagnierendem Wasser entstanden sind sowie Leitungsabschnitte keinen bestimmungsgemäßen Betrieb aufweisen und so ein gewisses Gesundheits-Gefährdungspotential nicht auszuschließen ist.

Die Gesamtsanitäranlage ist auf Grund der größtenteils veralteten Anlagentechnik als abgängig zu bewerten.

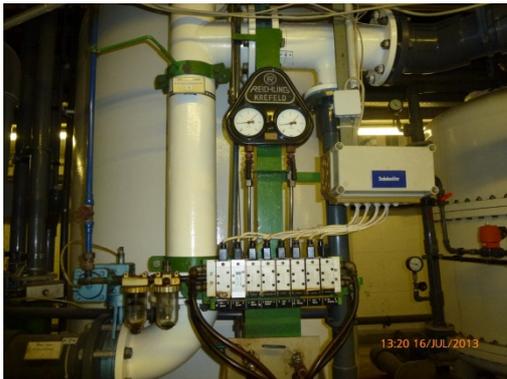
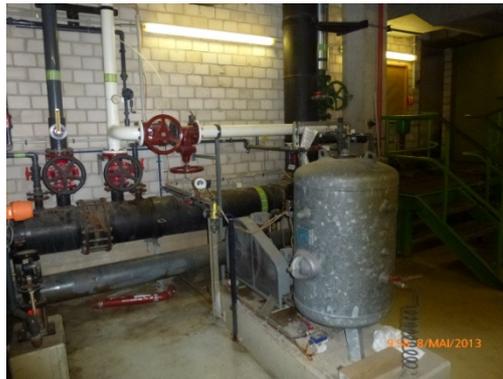
Technik-Beispiel

Die Schwimmbadtechnik ist zum Großteil von 1976, Entspricht in großen Teilen nicht mehr den aktuellen Normen und Vorschriften.
Die Schwimmbadtechnik ist als abgängig zu bewerten.
(Nähere Erläuterungen und Berechnungen weiter unten.)

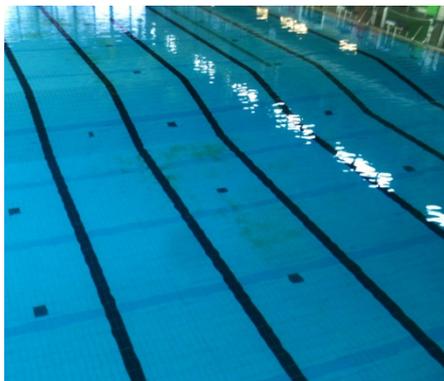
Hier erfolgt der Reinwasserzulauf über die Längsseiten. Das Rohwasser wird zu 50 % über den Beckenboden abgesaugt und geht zu 50 % über die Überlaufrinne. Nach DIN 19643 sind 100 % des Umlaufvolumenstroms über die Rinne zu führen. Rohwasser über den Beckenboden abzuführen ist nicht zulässig. Das Schwallwassersystem muss den aktuellen Anforderungen angepasst werden. Um die Beckendurchströmung zu verbessern sind irgendwann die Reinwassereinströmdüsen angepasst worden. Bei einer Ortsbegehung ist uns aufgefallen das sich auf dem Beckenboden trotzdem Algen bilden.

Algenbildung

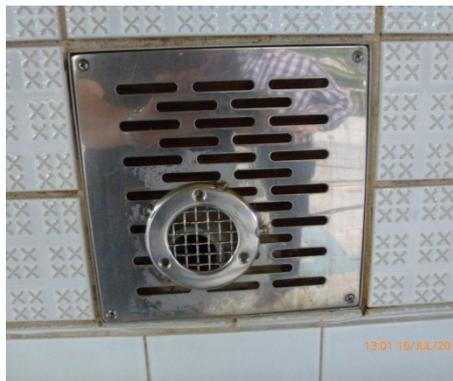
angepasste Düse

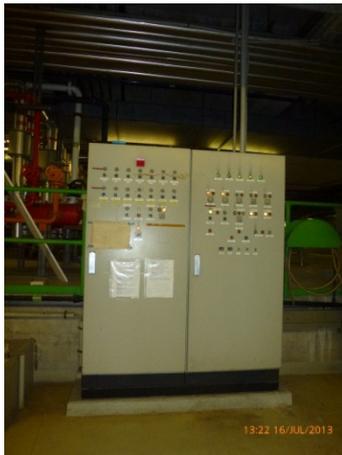
MSR Schwimmstudio

Die Technik ist von 1976 und ist in allen Teilen abgängig.

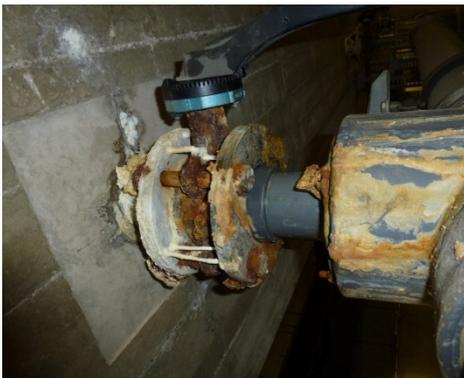
Rasterklappe Rohwasser
Nichtschwimmerbecken

Die Einbauteile sind Teilweise in einem schlechten Zustand.

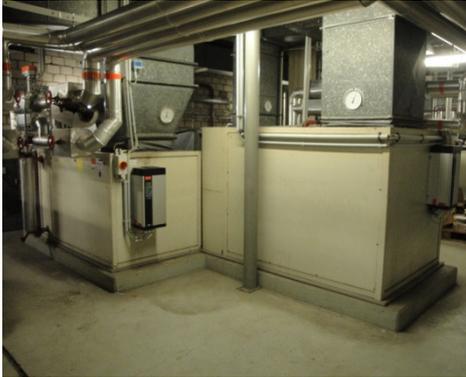
RLT Zuluftgeräte Technikkeller

Im Technikkeller und auf den Dächern befinden sich mehrere Lüftungsanlagen für die unterschiedlichen Nutzungsbereiche. Die Lüftungsgeräte im Technikkeller für den Sport- und Schwimmbereich haben eine gemeinsame Außenluftansaugung und Fortluftkammer mit Wärmerückgewinnung (KVS-System). Die Geräte auf dem Dach besitzen keine Wärmerückgewinnung und versorgen lediglich den Bereich Wettkampfbecken. Bei einer Sanierung sollen die Bereiche Sport und Schwimmen voneinander getrennt werden. Die zugehörigen Schaltanlagen sind nicht auf dem Stand der Technik und lassen sich auch nicht modernisieren.

Die Anlagentechnik der Lüftung befindet sich in einem allgemein schlechten Zustand. Aus wirtschaftlichen und energetischen Gründen sind die Anlagen als abgängig einzustufen und im Rahmen einer Sanierung in ihrer Gesamtheit zu erneuern.

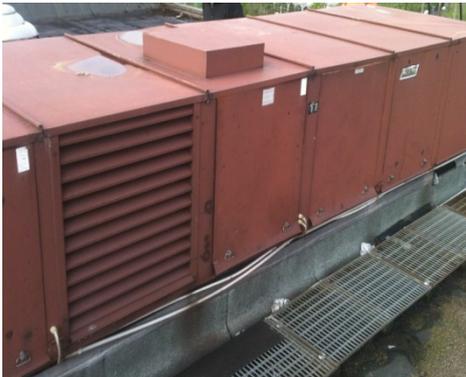
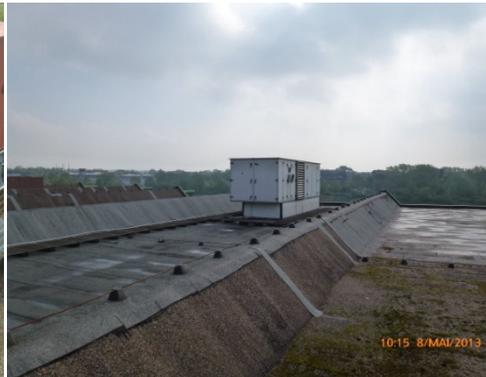
RLT Dachgerät Schwimmhalle

Außerdem befinden sich lt. den übergebenen Unterlagen 6 Dachgeräte in Ebene 2 auf der Schwimmhalle. Allerdings wurden bei einer Ortsbegehung lediglich 5 Dachgeräte vorgefunden.

Um vollständig die Bereiche zwischen Sport- und Schwimmbereich trennen zu können, muss die vorhandene Wärmerückgewinnungsanlage (KVS-System) aufgegeben werden. Die gemeinsame Ansaugkammer kann weiter genutzt werden. Die zentrale Abluftkammer kann allerdings nicht mehr von Geräten, die nicht zum Bereich Schwimmen gehören, genutzt werden. Auf den noch freien Flächen im Technikkeller können Kompaktlüftungsgeräte mit integrierter hocheffizienter Wärmerückgewinnung installiert werden. Auch die Dachgeräte auf der großen Schwimmhalle müssen ersetzt

werden. Hierfür würden wir ein vergleichbares Konzept, wie bereits vom Büro Bruns + Partner vorgeschlagen, allerdings mit der Aufstellung der Lüftungsgeräte auf dem Dach der Tribüne verfolgen wollen.

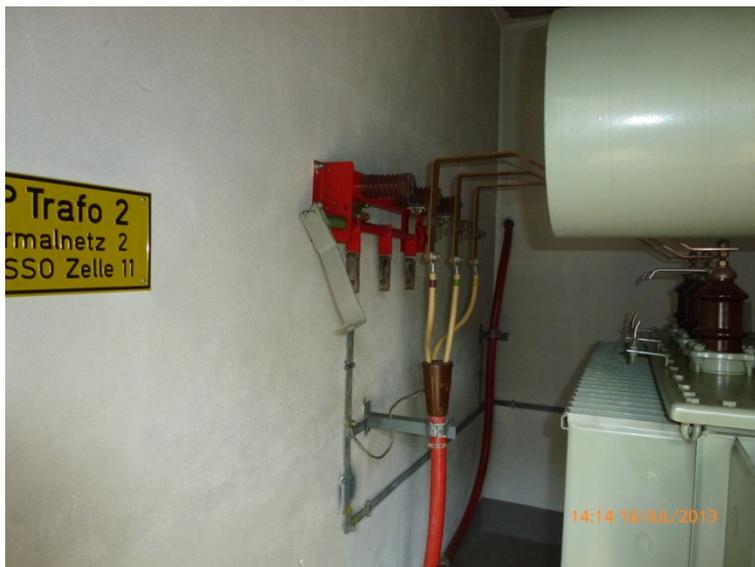
Im Zuge der Begehung wurden nur die Mittelspannungstransformatoren gesichtet. Hierbei ist aufgefallen, dass die im Traforaum verbauten Erdungsschalter ohne Sprungantrieb ausgeführt sind und gemäß VDE 0101 nicht mehr benutzt werden dürfen. Hier ist bei der Bedienung des Schalters der Personenschutz nicht mehr gegeben, da dieser Schalter nicht einschaltfest ist und bei der Aufschaltung auf eine unter Spannung stehende Zuleitung einen Störlichtbogen verursachen kann. Diese Schalter müssen durch Schalter mit Sprungantrieb ausgetauscht werden.
