13173: Universitätsbad Bremen

G u t a c h t e r l i c h e S t e l l u n g n a h m e

zum baulichen Zustand der Stahlbetonbauteile

**Becken, angrenzende Stahlbetonstützen
sowie Stahlfachwerkaufleger**

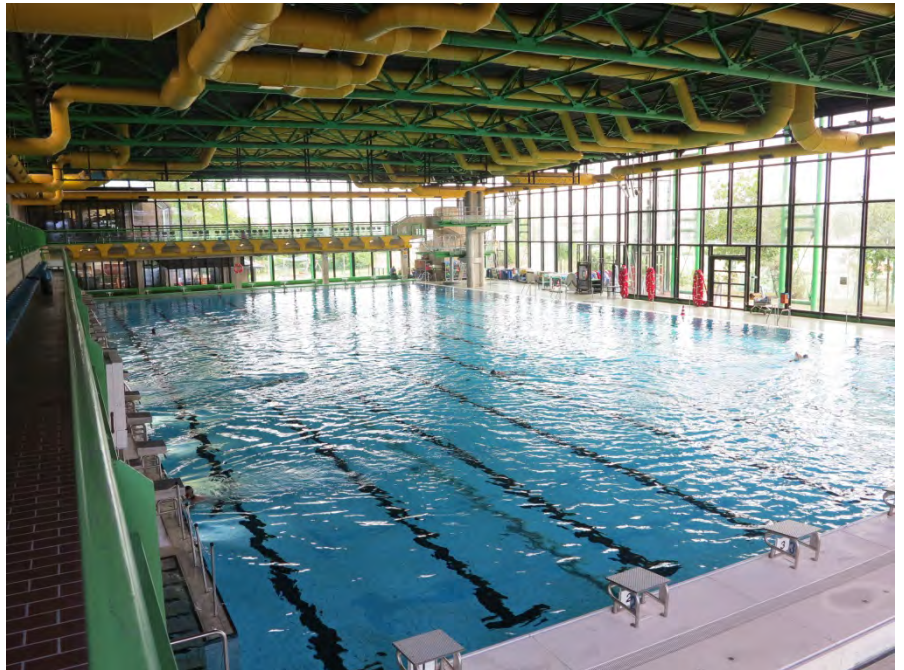
Bild 1

Übersicht
erbecken Schwimm-

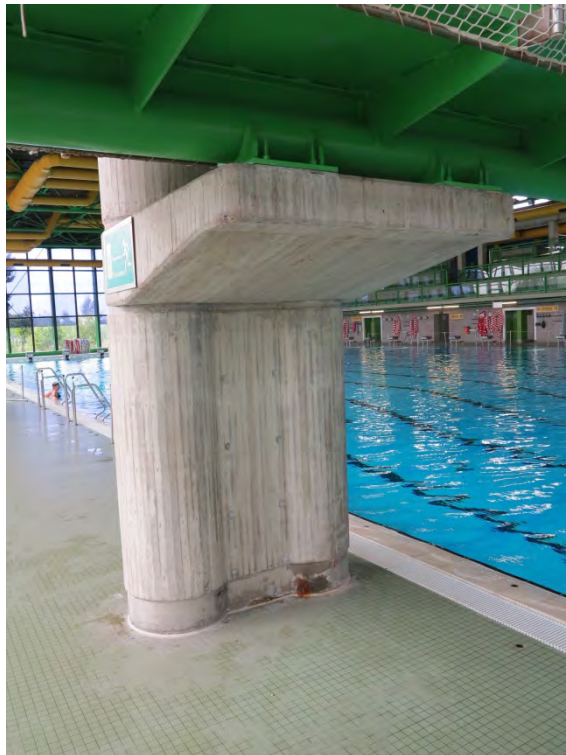
Bild 2

Ansicht Sprungturm

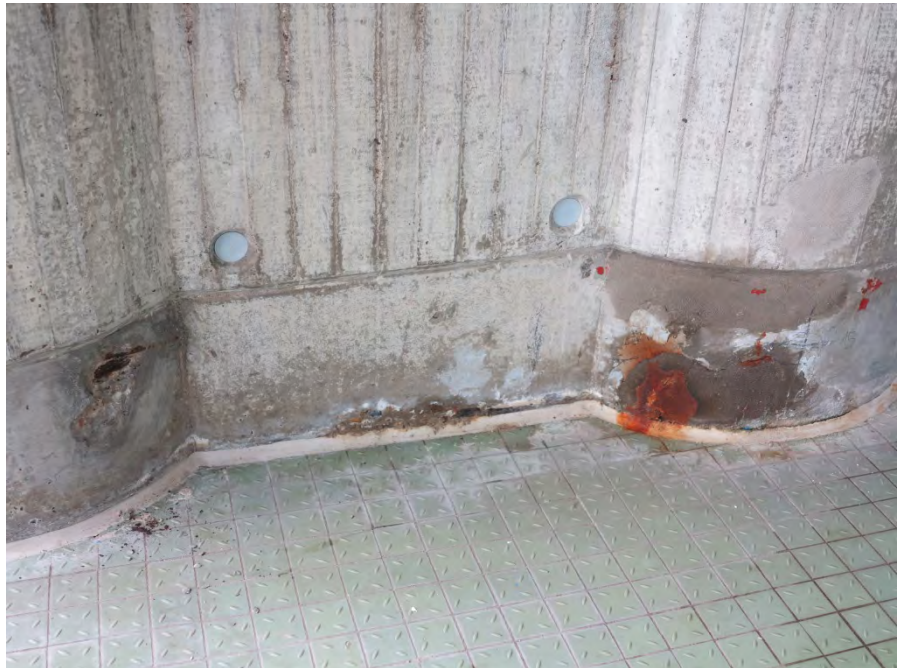
Bild 3

Detail zu Bild 2

Rostfahnen,
Betonablösung,
Betoninstandsetzungs-
fläche

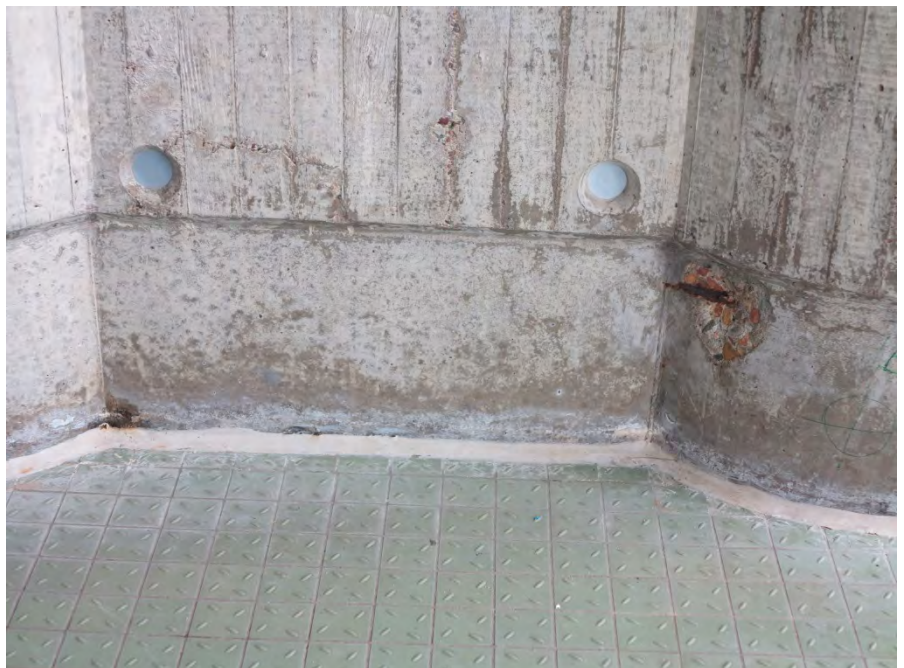
Bild 4

Detail zu Bild 2

Freiliegende korrodierte
Bewehrung, Betonablö-
sung, Rissbildung, sehr
geringe Betondeckung

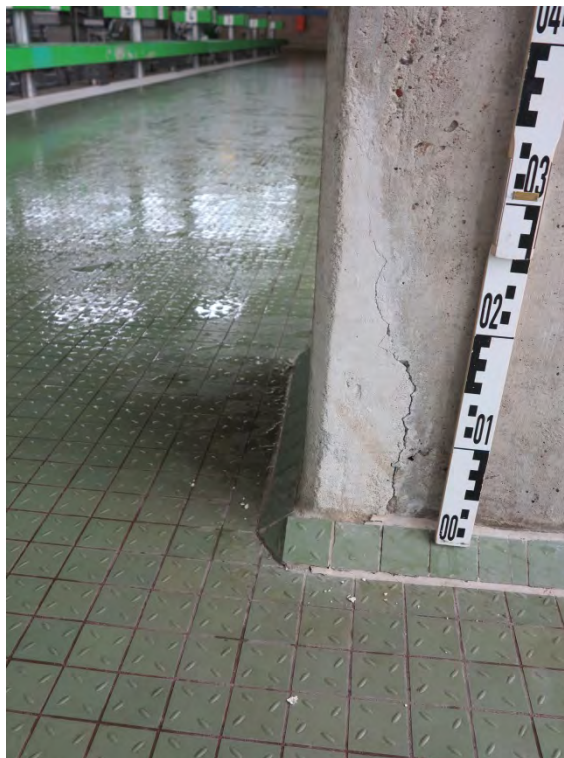
Bild 6

Detail Stützenfuß

Betoninstandsetzungs-
fläche mit Rissbildung

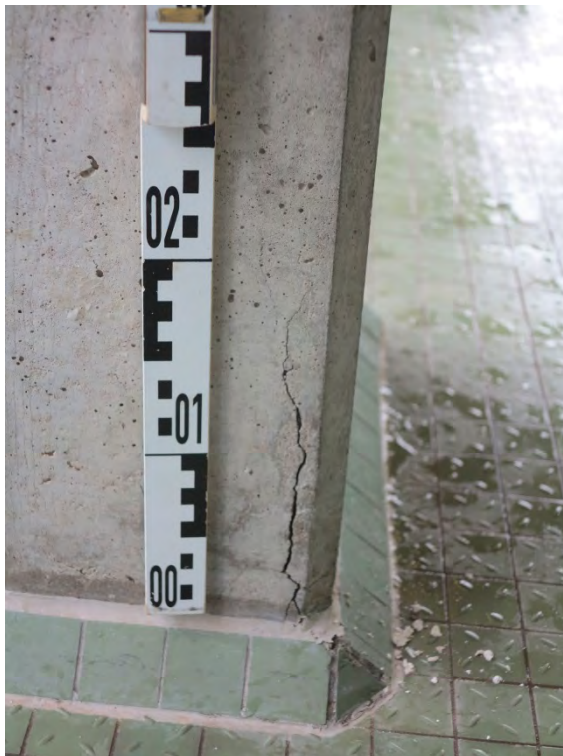
Bild 7

Detail Stützenfuß

Rissbildung

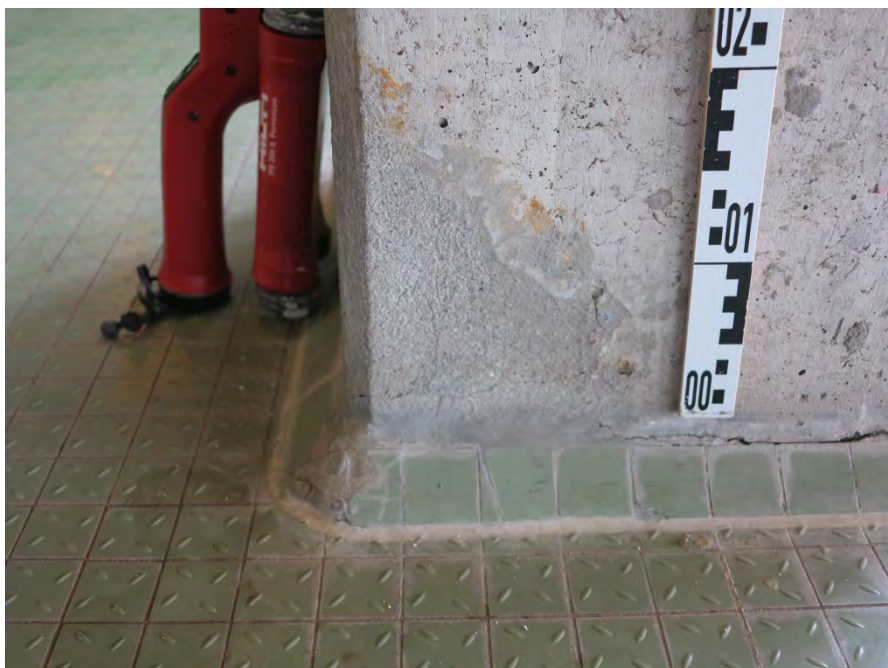
Bild 8

Detail Stützenfuß

Betoninstandsetzungs-
fläche,
offene Fuge oberhalb
der Sockelfliese

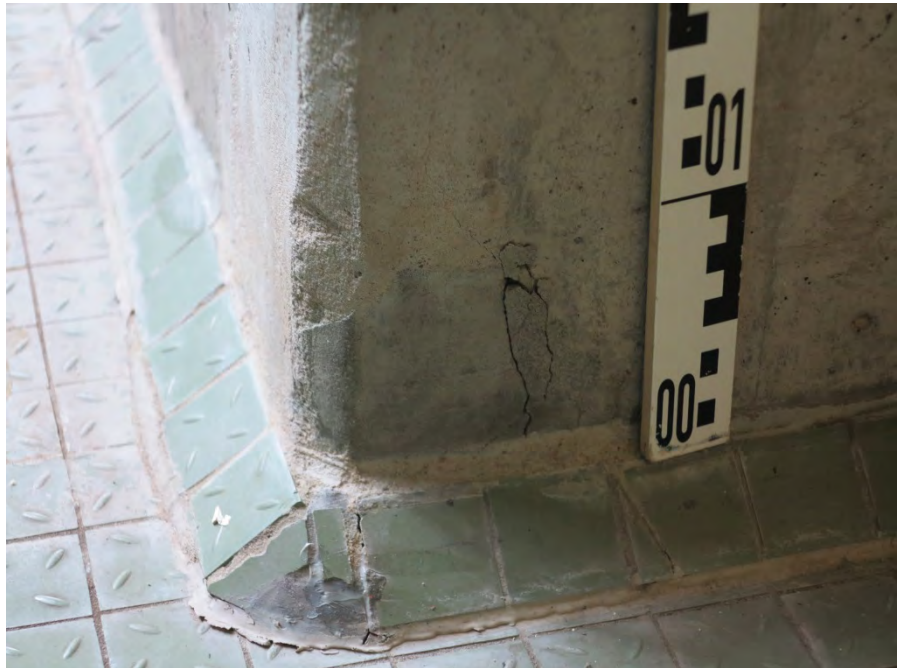
Bild 9

Betoninstandsetzungs-
fläche mit Rissbildung,

Verlust der Flankenhaf-
tung des Fugenmateri-
als

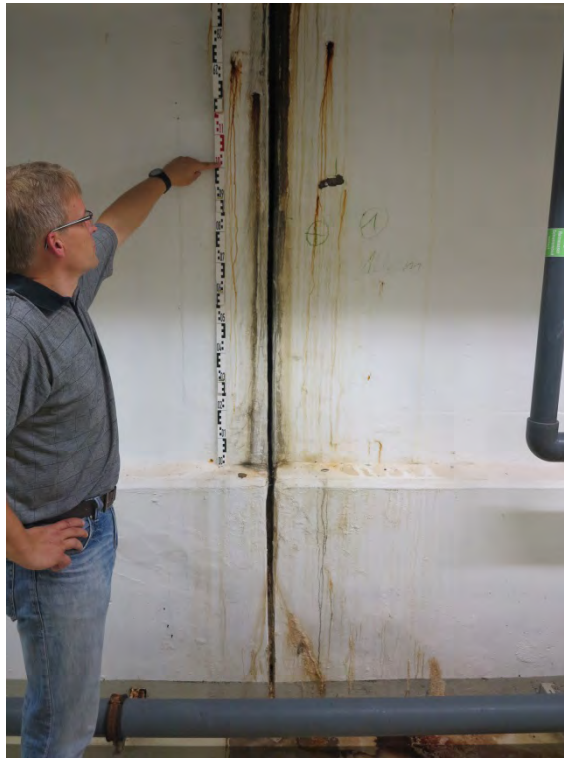
Bild 11

Im Bereich der Dehnungsfugen sind zum Teil deutliche Chloridkontaminationen, Rissbildungen, Betonablösungen, freiliegende, korrodierte Bewehrung und erhebliche Wasserablaufspuren vorhanden. An einer Wanddehnungsfuge ist bereits ein Auffangbehältnis platziert worden, das zum Zeitpunkt der Begehung bis zum Rand mit Wasser gefüllt gewesen ist. Im Bereich einer schadhafte Deckenfuge ist eine metallene Rinne zur Wasserableitung montiert worden.

Der an die Fugen angrenzende Beton ist vielfach stark durchfeuchtet. Ob das Austreten des Badewassers durch Umläufigkeiten an den einbetonierten Fugendichtungsbander verursacht oder durch Abfließen aus dem im Bereich der horizontalen Beckenkopffuge (siehe Abbildung 1) eingedrungenen Badewasser hervorgerufen wird, konnte nicht festgestellt werden. Die Abdichtung der Beckenkopffuge ist laut den Bestandsunterlagen mit einem wasserseitigen Fugendichtungsband ausgeführt worden. Eine Überprüfung der einbetonierten Fugenbänder ist aus baulichen Gründen nicht ohne großflächige Bauteilöffnungen mit Zerstörung der ober- bzw. wasserseitigen Abdichtung und damit nicht bei laufendem Schwimmbadbetrieb möglich.

Die stetige Wasser- und Chloridanreicherung haben bereits zu umfangreichen Betonschädigungen an der Außenseite der Beckenwand geführt. Auf Dauer kann ein Fortschreiten der Betonschäden zu Einschränkungen bei der Einbettung des Fugenbandes führen, was wiederum verstärkte Wasserdurchtritte zur Folge haben kann. Eine Instandsetzung geschädigter Betonbereiche ist erforderlich.

Schadhafte Beckenfuge

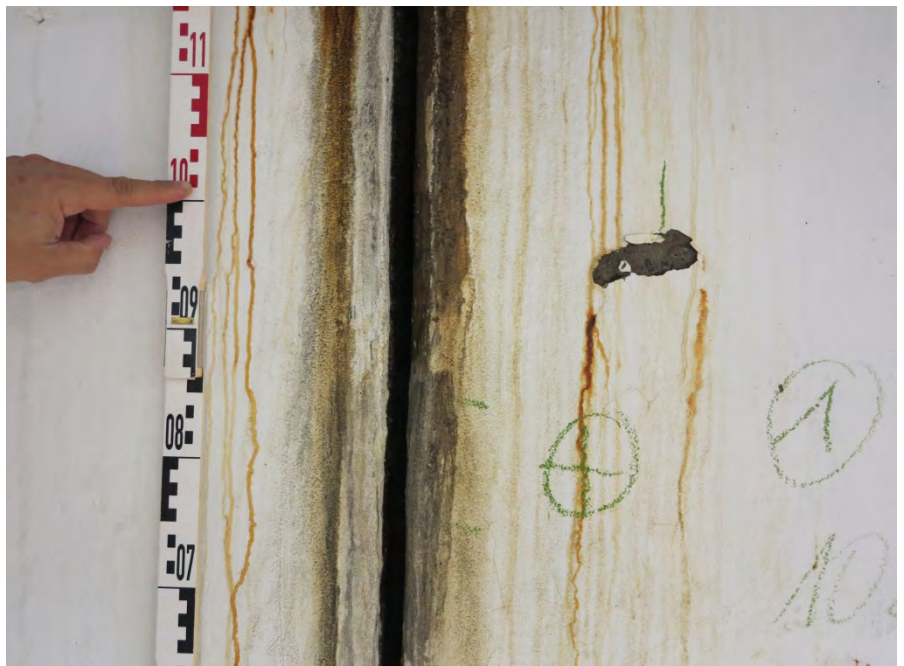
Bild 12

Detail zu Bild 11

Wasserablaufspuren

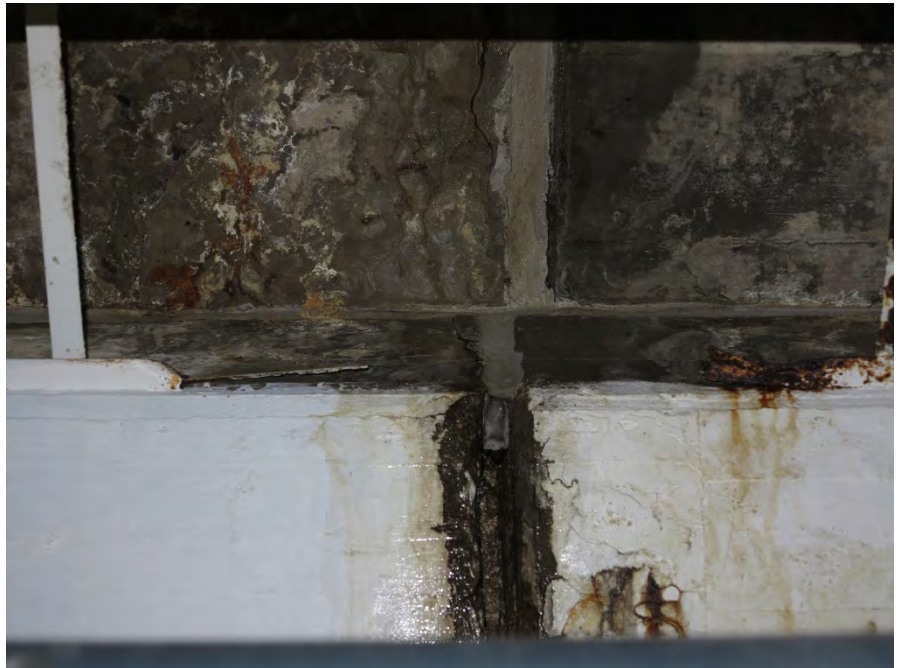
Bild 13

Untersicht Beckenfuge
am Beckenkopf und
Untersicht Beckenum-
gangsdecke

Wasserablaufspuren,
Rostfahnen,
Rissbildungen

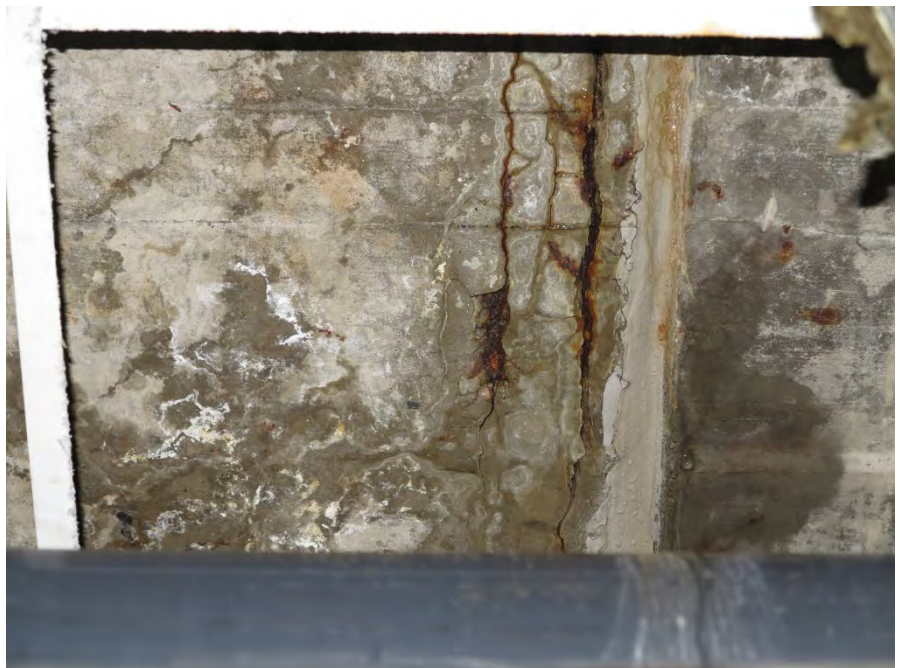
Bild 14

Übersicht Beckenum-
gangsdecke

Wasserablaufspuren,
Rostfahnen,
Rissbildungen

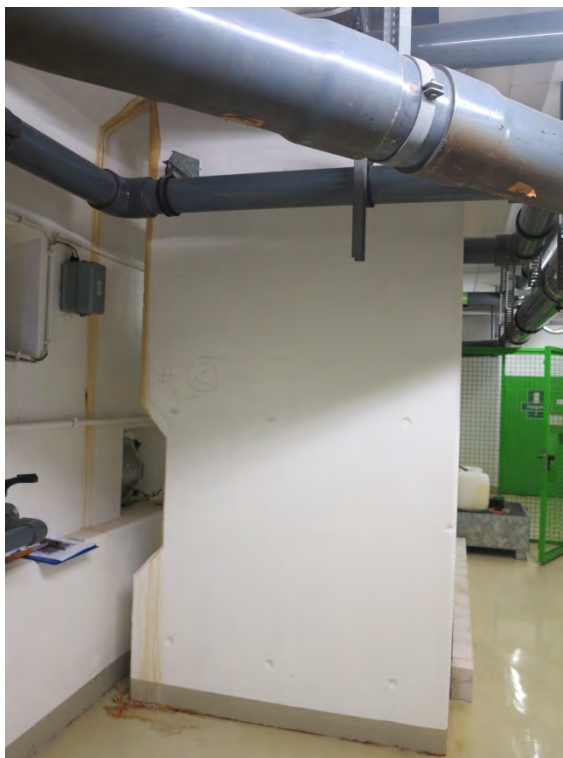
Bild 15

Sprungturmstütze im
Beckenumgang mit
Wasserablaufspuren
und Rostfahnen

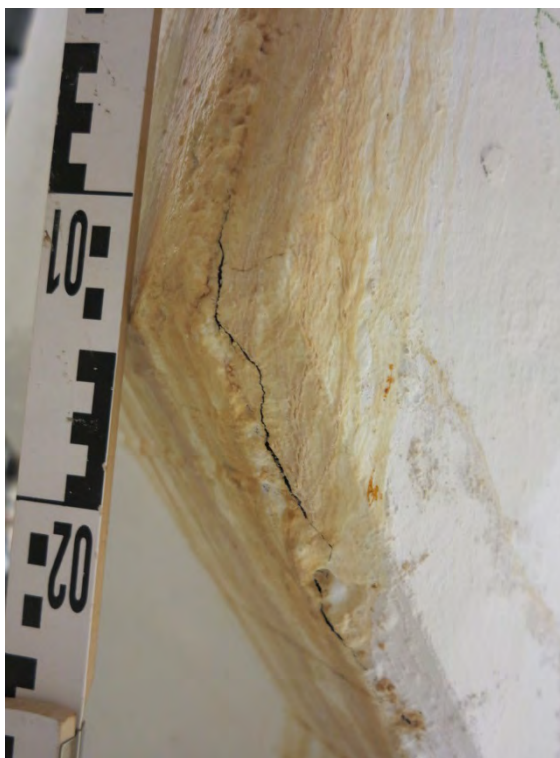
Bild 16

Detail zu Bild 15

Sprungturmstütze

Rissbildung,
Aussinterung,
Wasserablaufspuren

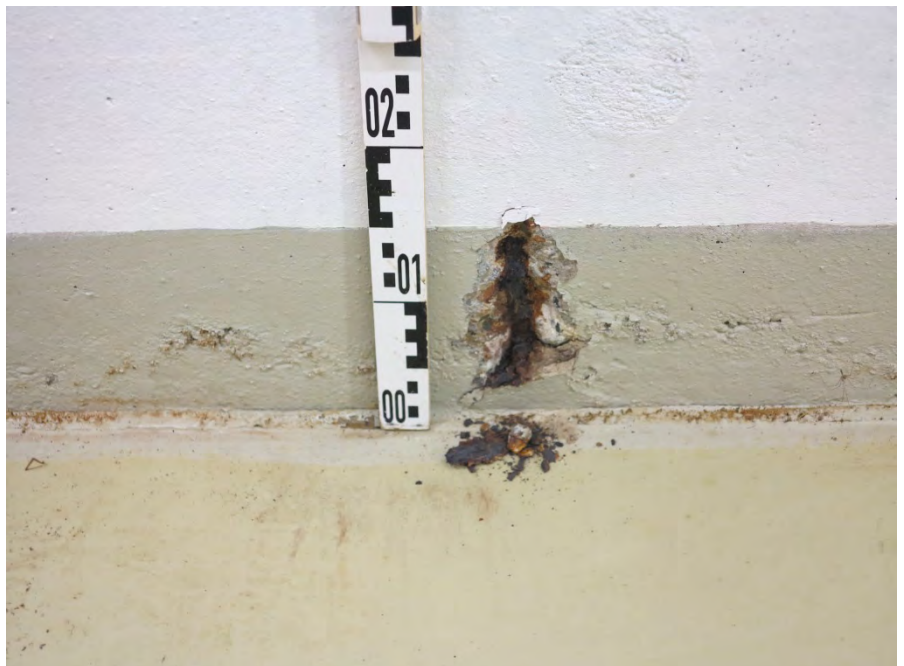
Bild 18

Wandfuß

Betonablösung,
freiliegende korrodierte
Bewehrung

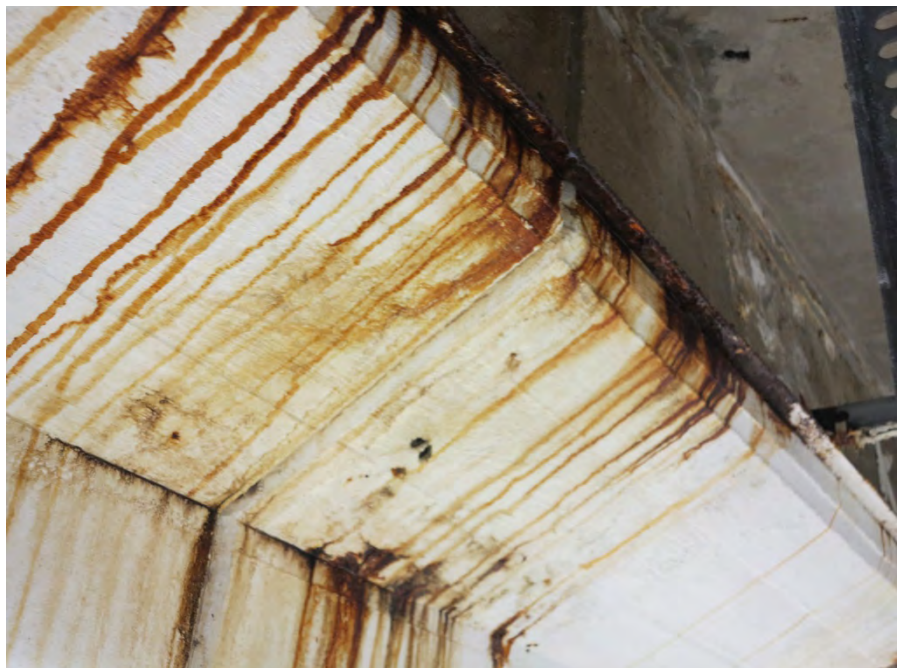
Bild 20

Beckenkopf mit Wasserablaufspuren.

Die Rostfahnen werden durch Korrosion der Profile für die Unterdecken hervorgerufen.

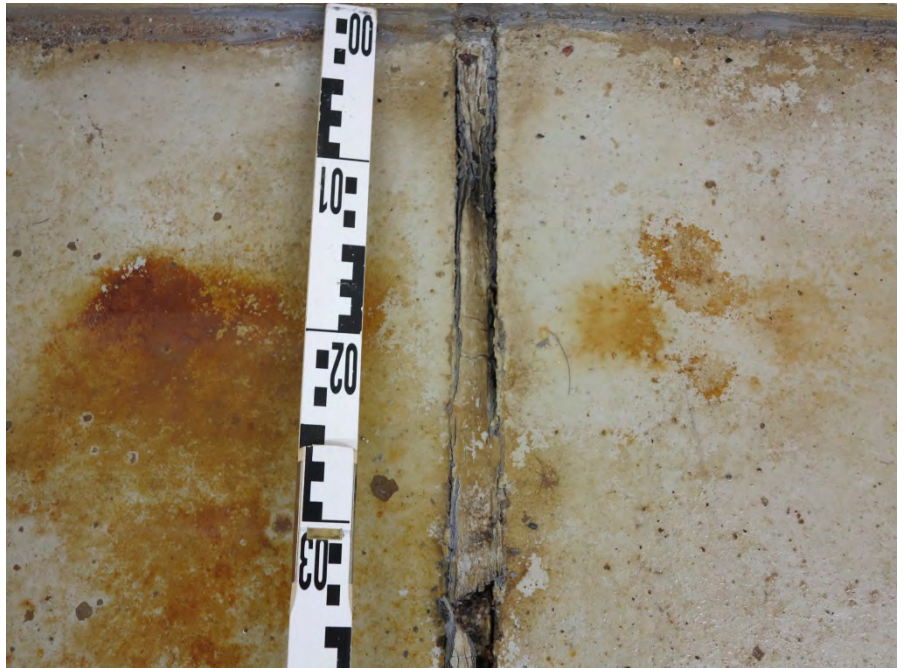
Bild 21

Bodenfuge

Dichtungsmaterial defekt.

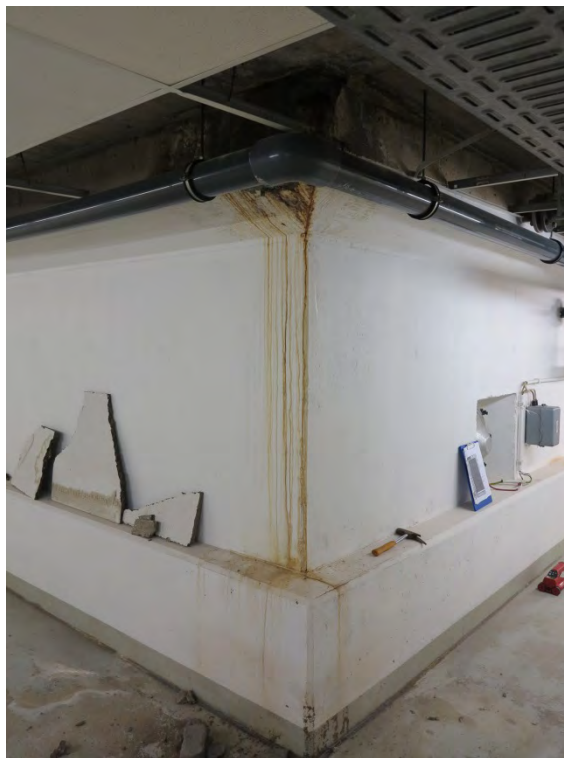
Bild 22

Beckenwand und Beckenkopf mit Wasserablaufspuren und Rostfahnen

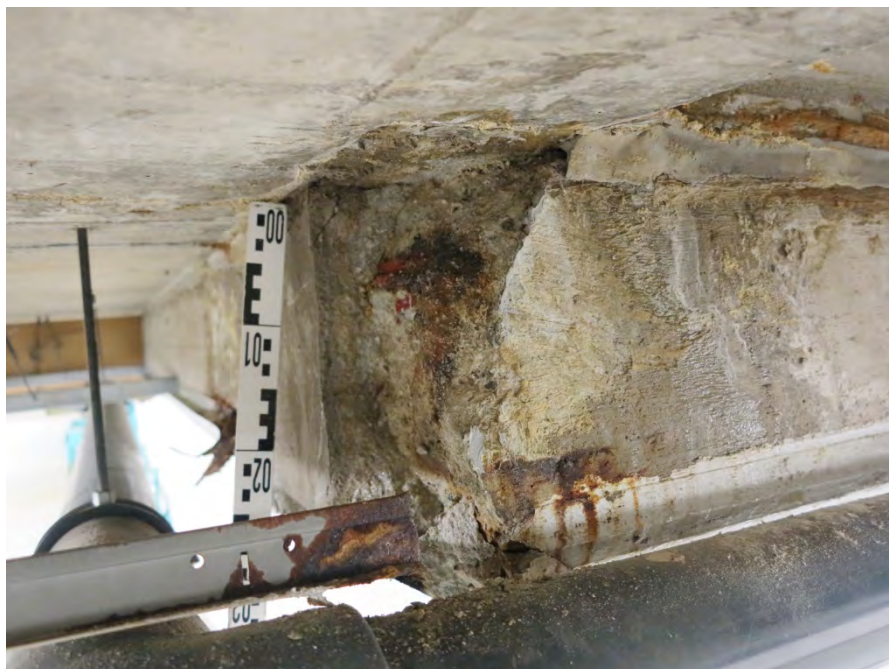
Bild 23

Detail zum Beckenkopf
in Bild 22

Verbrauchte Betonin-
standsetzung,
freiliegende korrodierte
Bewehrung

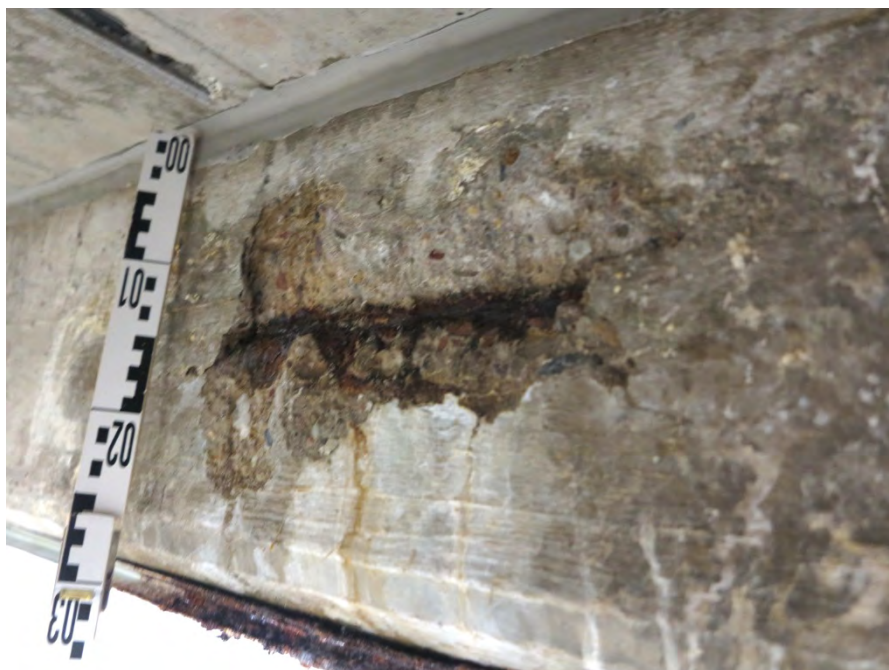
Bild 24

Beckenkopf

Betonablösung,
freiliegende korrodierte
Bewehrung

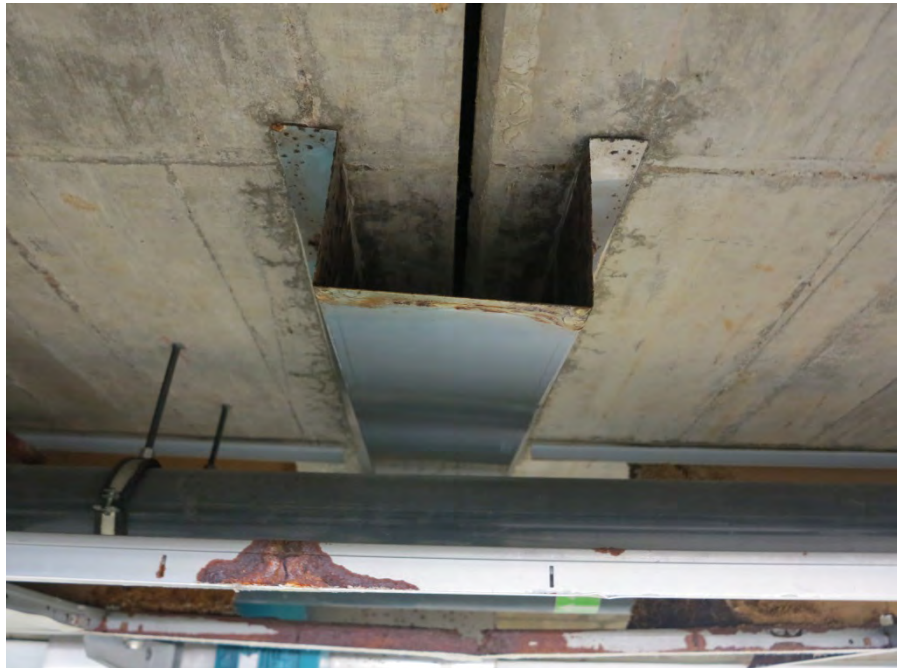
Bild 25

Deckenfuge mit nachträglich montierter Rinne zur Ableitung des Beckenwassers

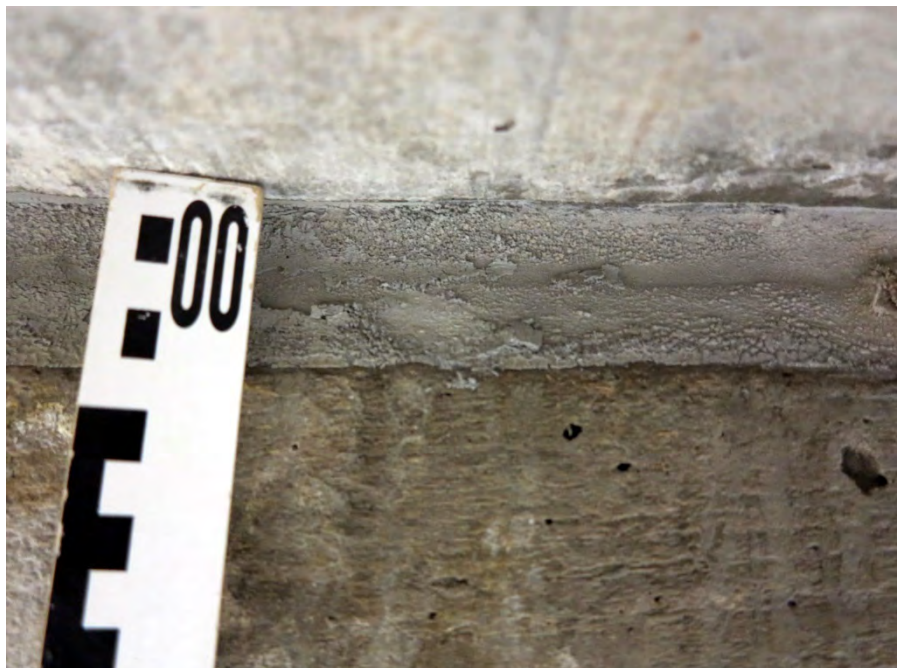
Bild 26

Fuge zwischen Decke und Beckenkopf mit dauerelastischer Verfürgung.

In Teilbereichen ist die Oberfläche durch die Einwirkung chloridhaltigen Wassers deutlich in der Struktur verändert. Das Material kann mechanisch sehr leicht abgerieben werden.

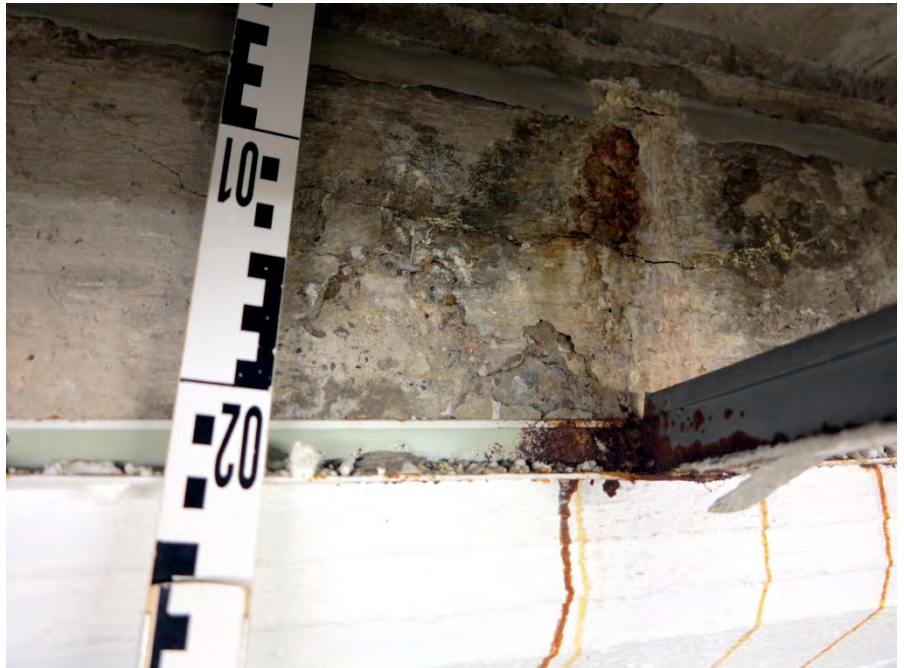
Bild 27

Beckenkopf

Betonablösung mit
Rissbildung und Was-
serablaufspuren

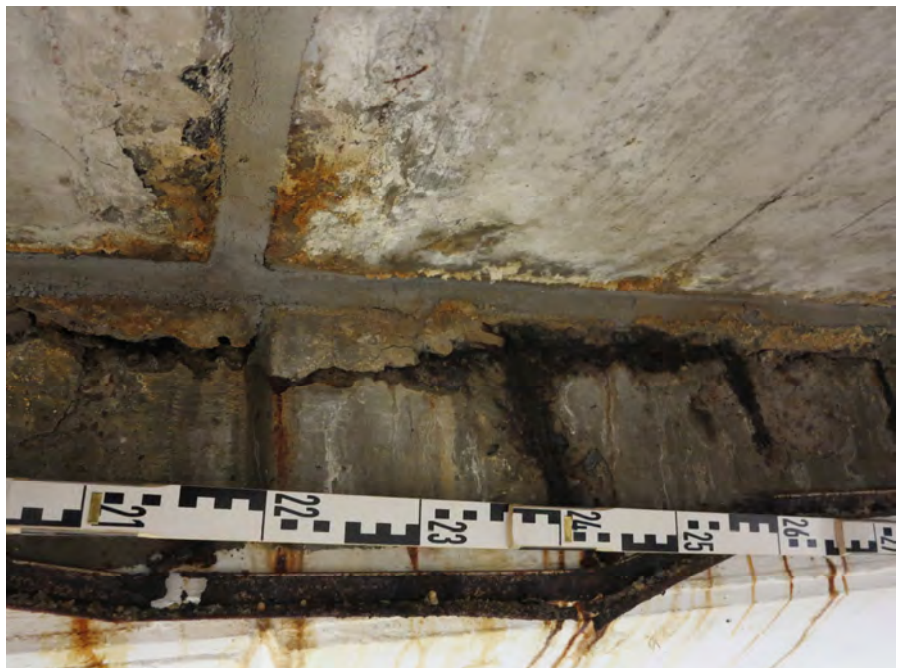
Bild 28

Beckenkopf mit Fuge

Wasserablaufspuren,
Rostfahnen,
Betonablösungen

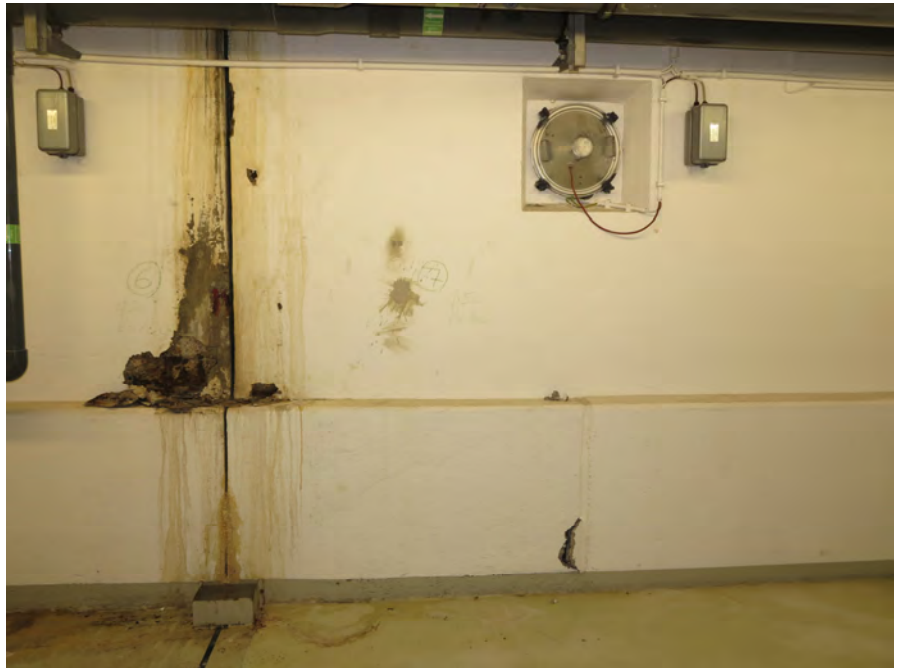
Bild 29

Ansicht Dehnungsfuge
Schwimmerbecken-
wand

Wasserablaufspuren,
freiliegende korrodierte
Bewehrung, großflächige
Betonablösung,
Rissbildung, sehr ge-
ringe Betondeckung

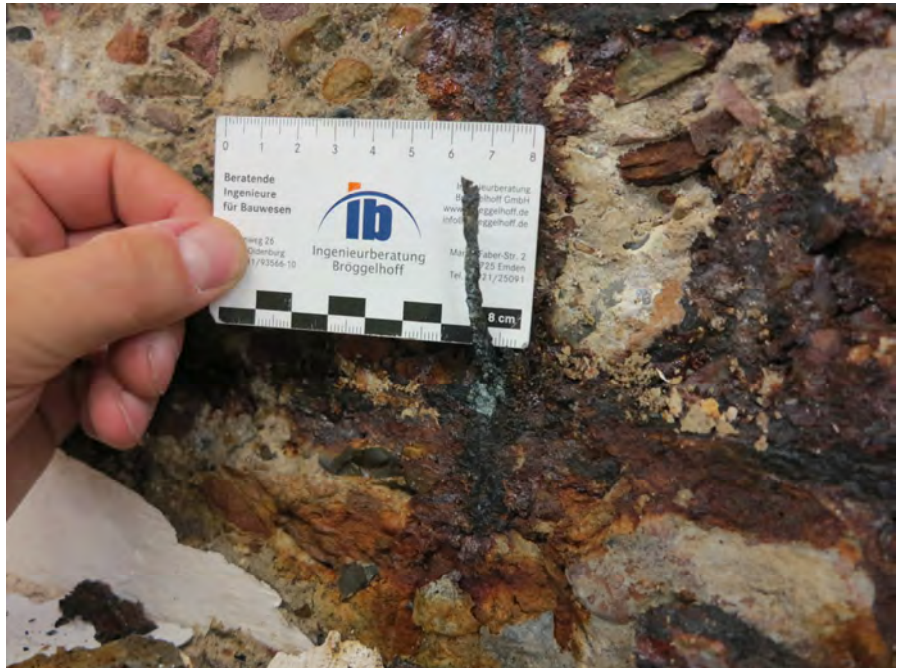
Bild 31

Detail zu Bild 30

Vollständig durchgerostete Bewehrung

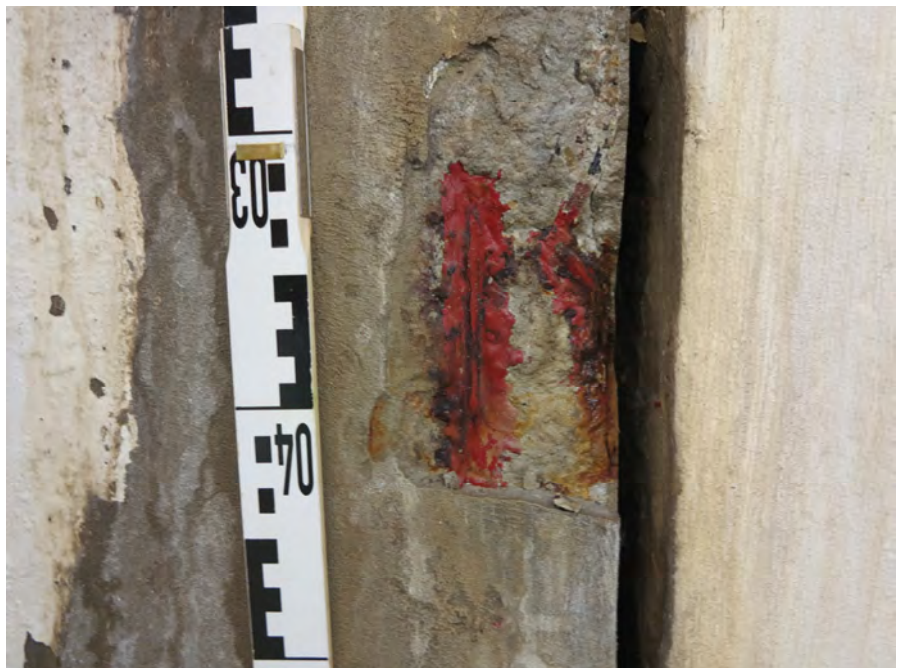
Bild 32

Detail zu Bild 29

Verbrauchte Instand-
setzungfläche

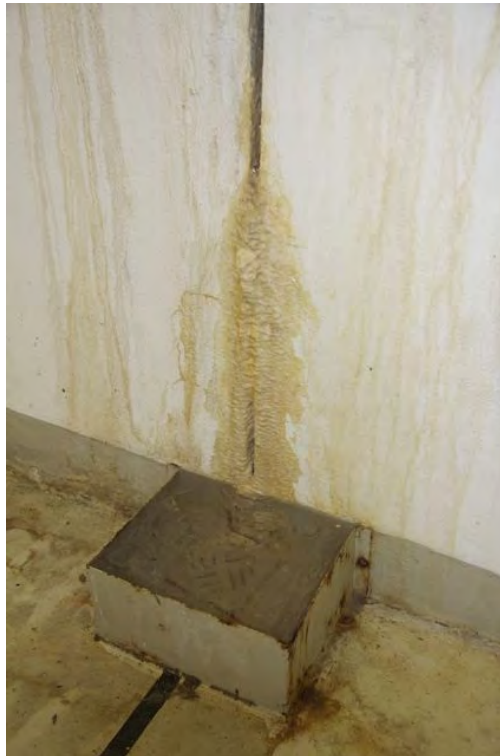
Bild 33

Detail zu Bild 29

Auffangbehälter für
austretendes Bade-
wasser, ausgeprägte
Aussinterungen

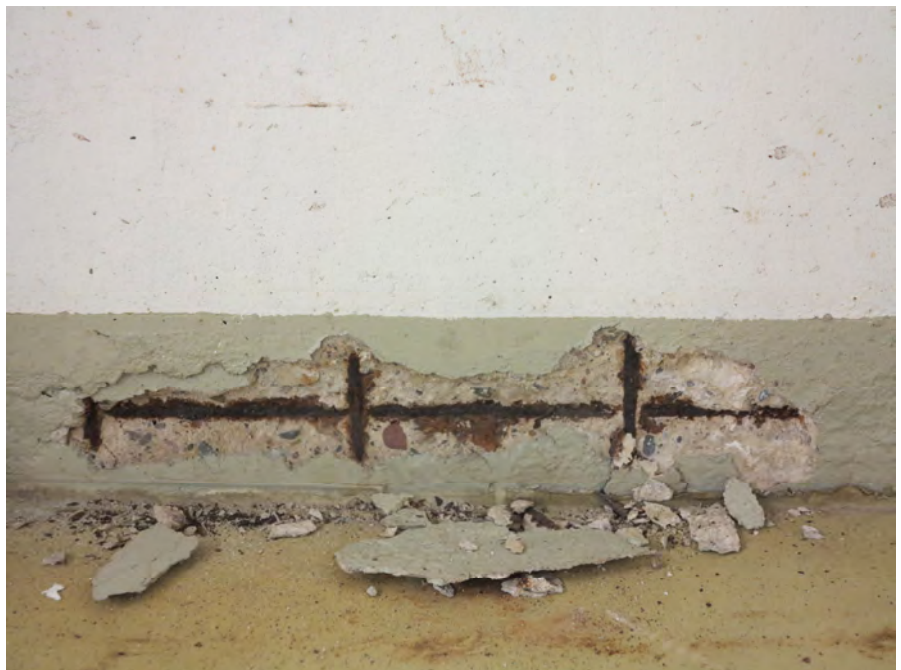
Bild 32

Wandfuß im Be-
ckenumgang
Schwimmerbecken

freiliegende korrodierte
Bewehrung, großflächige
Betonablösung, sehr
geringe Betondeckung

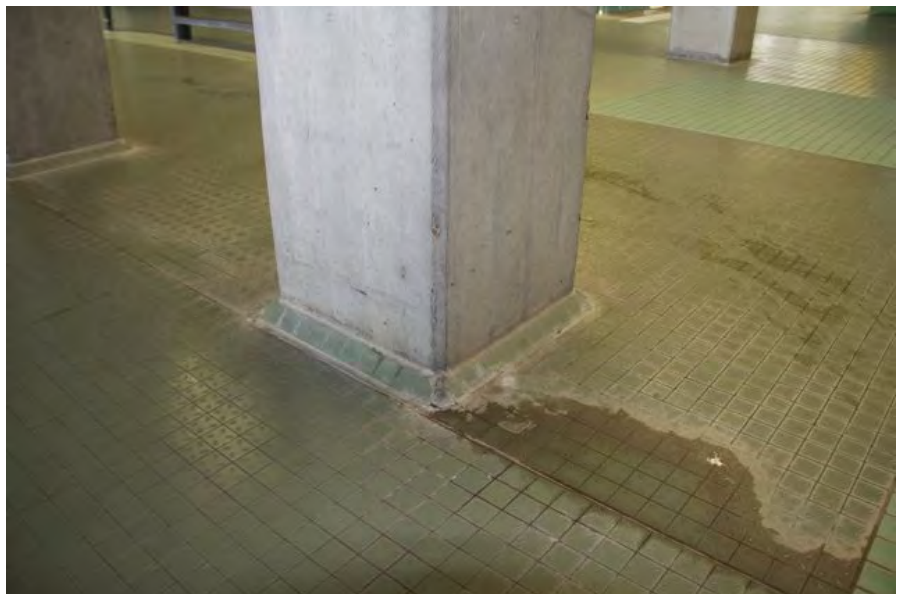
Bild 34

Stützenfuß im Durchgang zum Nichtschwimmerbecken mit Pfützenbildung

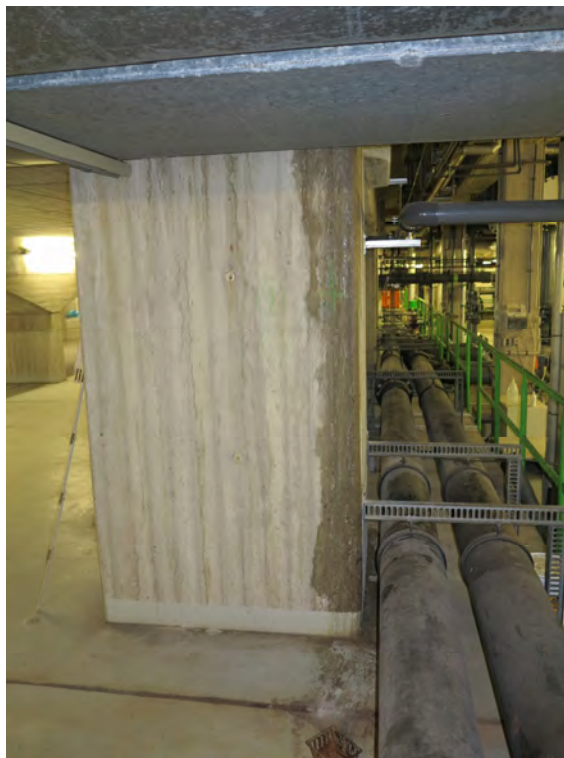
Bild 38

Ansicht Stützen Nicht-
schwimmerbecken mit
ausgeprägter Durch-
feuchtung durch ablaufendes
Badewasser
(Bereich Bohrkern BK
10)

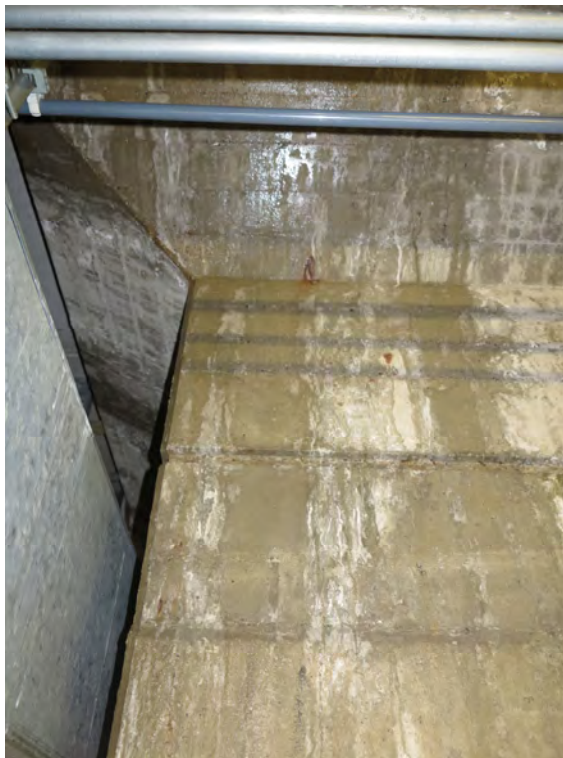
Bild 35

Ansicht Beckenkopf
Nichtschwimmerbecken
mit ausgeprägter
Durchfeuchtung durch
ablaufendes Badewas-
ser

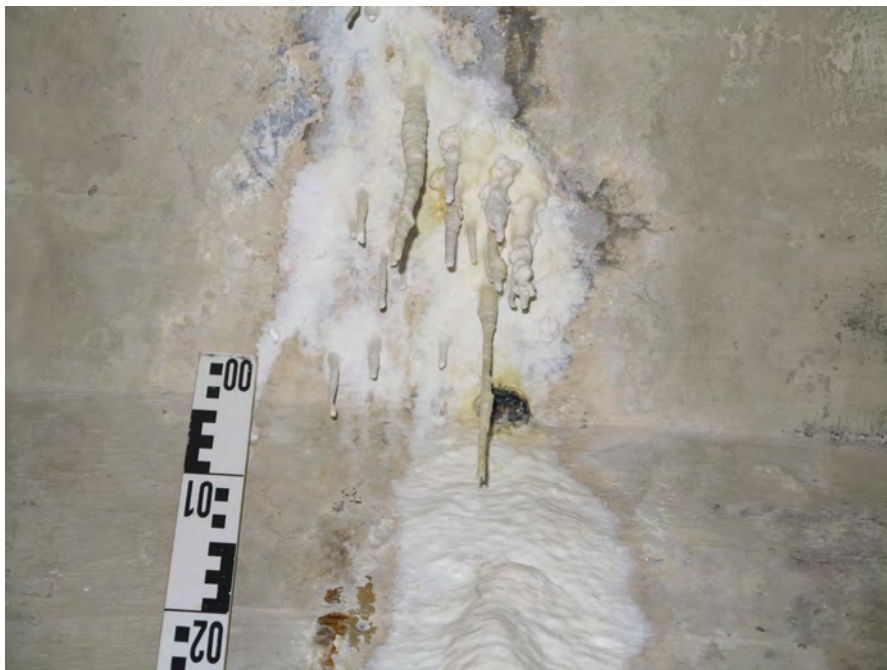
Bild 36

Beckenkopf Nicht-
schwimmerbecken mit
ausgeprägter Aussinte-
rung

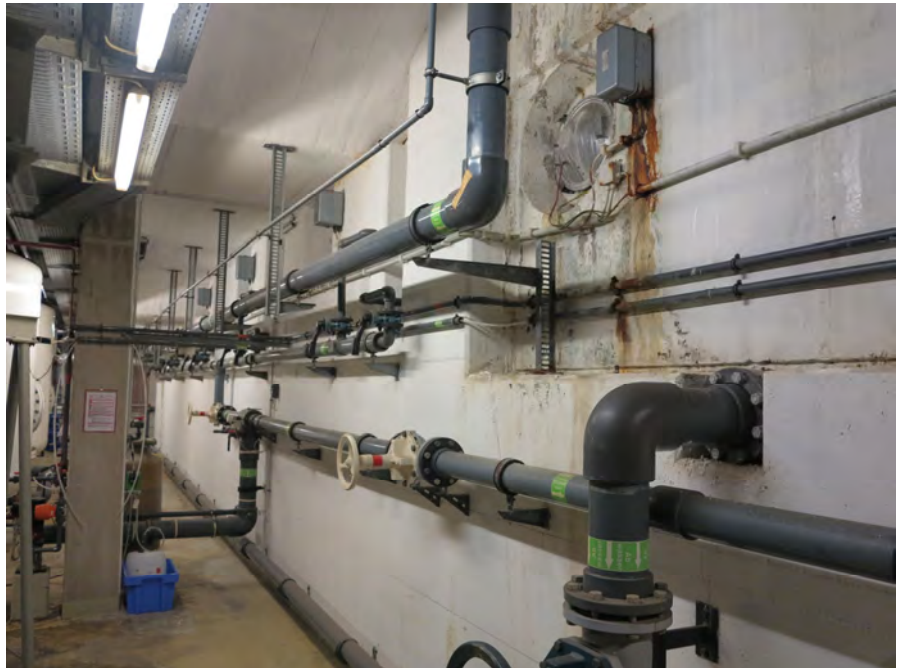
Bild 41

Ansicht Beckenwand Studiobecken mit ausgeprägter Durchfeuchtung durch ablaufendes Badewasser, Rostspuren, Aussinterungen

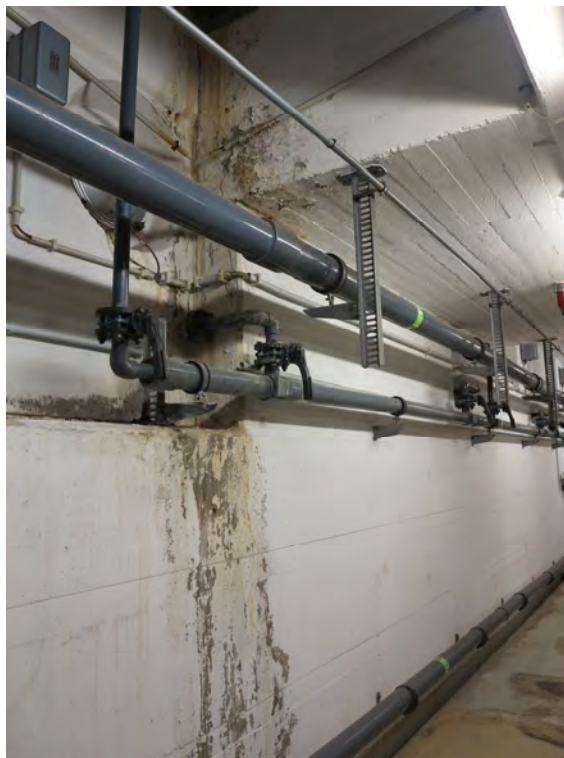
Bild 42

Studiobecken mit ausgeprägter Durchfeuchtung durch ablaufendes Badewasser, Rostspuren, Aussinterungen

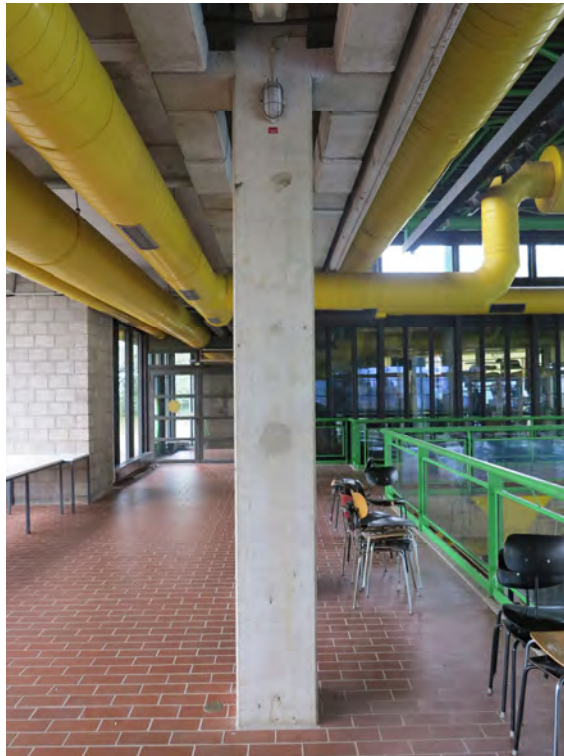
Bild 50

Ansicht Stütze im OG mit Haarrissbildung (raue, abgeriebene Stützensseite)

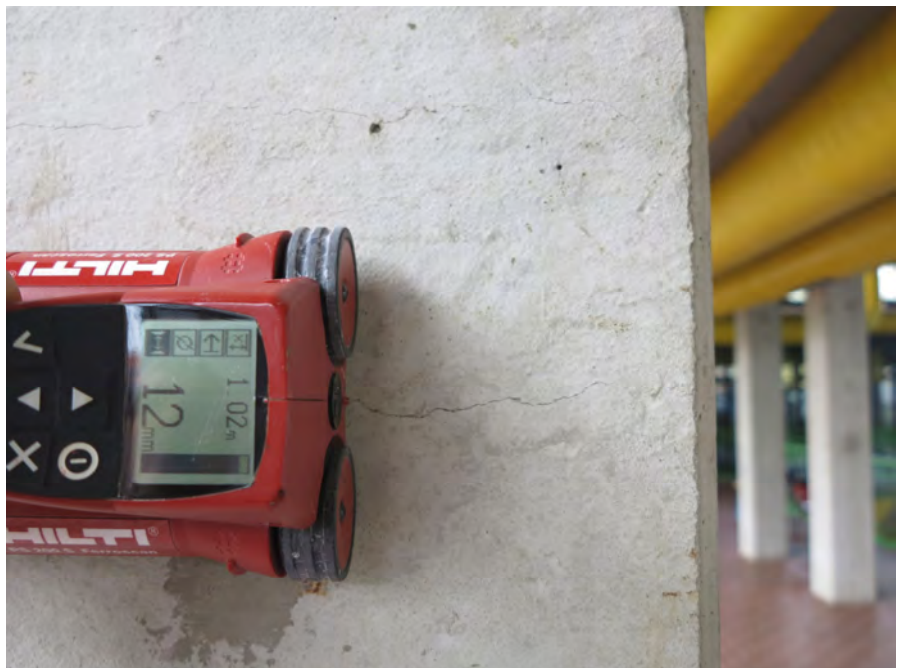
Bild 51

Detail zu Bild 45

Haarrissbildung über Bügelbewehrung, Betondeckung gering (hier 12 mm, stellenweise 11 mm)

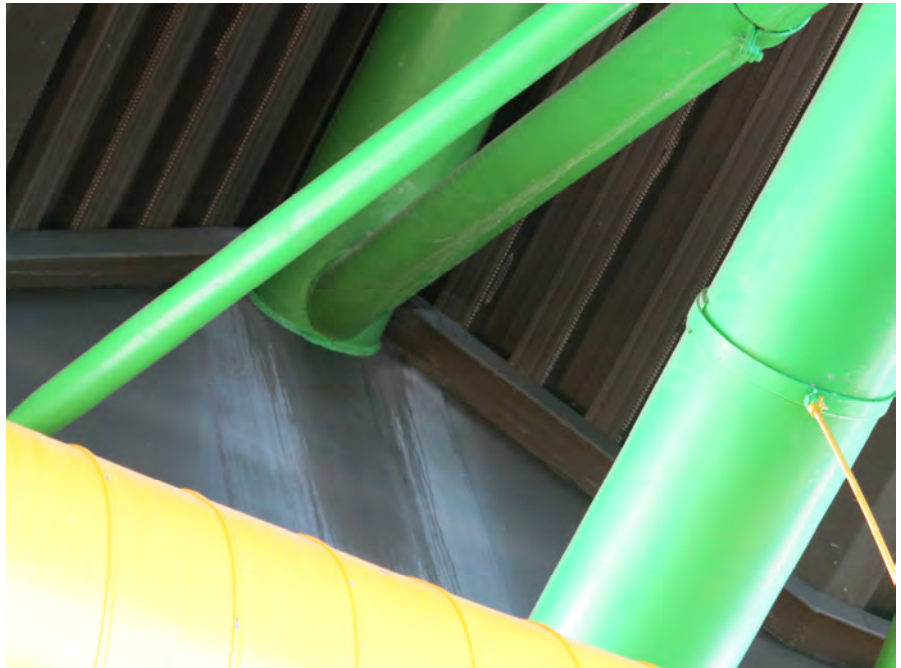
Bild 58

Ansicht Durchdringung
Obergurt Stahlfach-
werkbinder im Bereich
der alten Achse 44)

Wasserablaufspuren,
vermutlich durch Kon-
densate hervorgerufen,
keine Korrosion festzu-
stellen

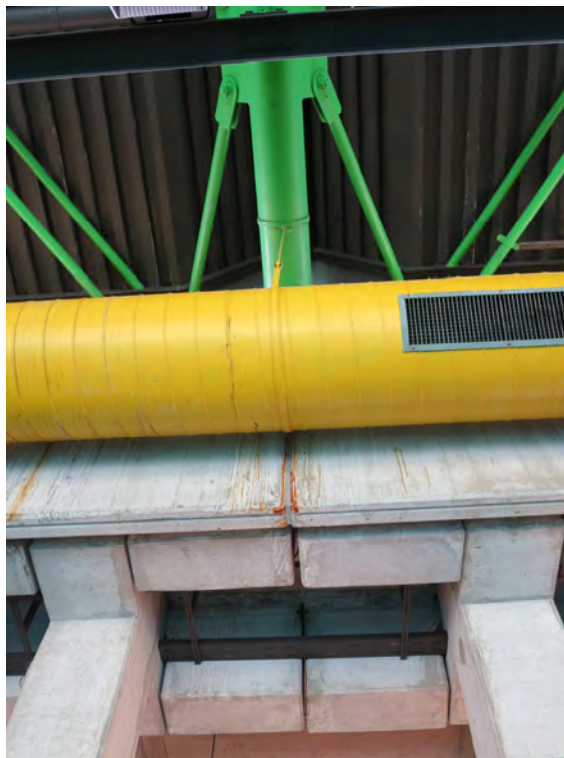
Bild 59

Untersicht Stahlfach-
werkbinder im Bereich
der alten Achse 44)

Wasserablaufspuren
mit leichten Korrosions-
spuren am Beton

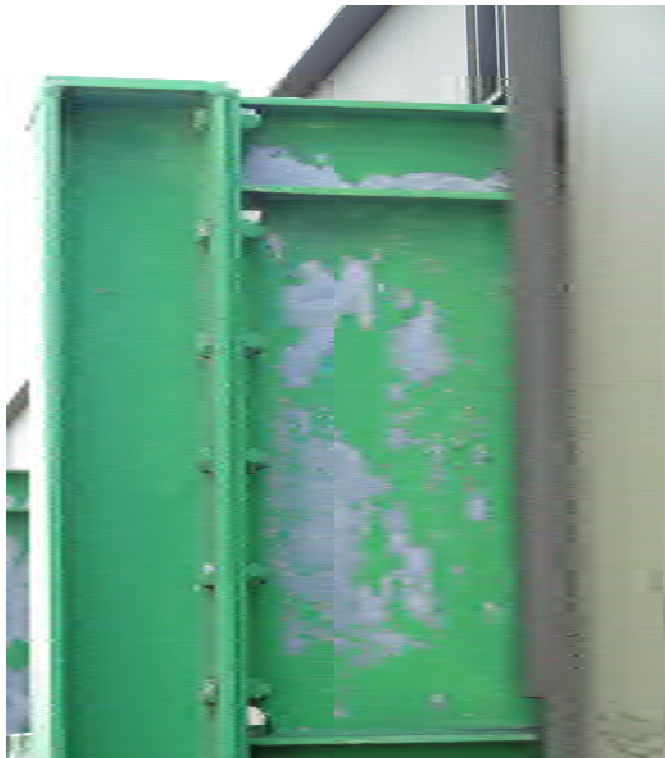
Bild 50

Detail Durchdringung
Stahlprofil an der Gie-
belfront

Unter der abblätternden
Farbe ist ein gesonder-
ter Korrosionsschutz
(Verzinkung) vorhan-
den
