13173: Universitätsbad Bremen

G u t a c h t e r l i c h e S t e l l u n g n a h m e

zum baulichen Zustand der Stahlbetonbauteile

**Becken, angrenzende Stahlbetonstützen
sowie Stahlfachwerkaufleger**

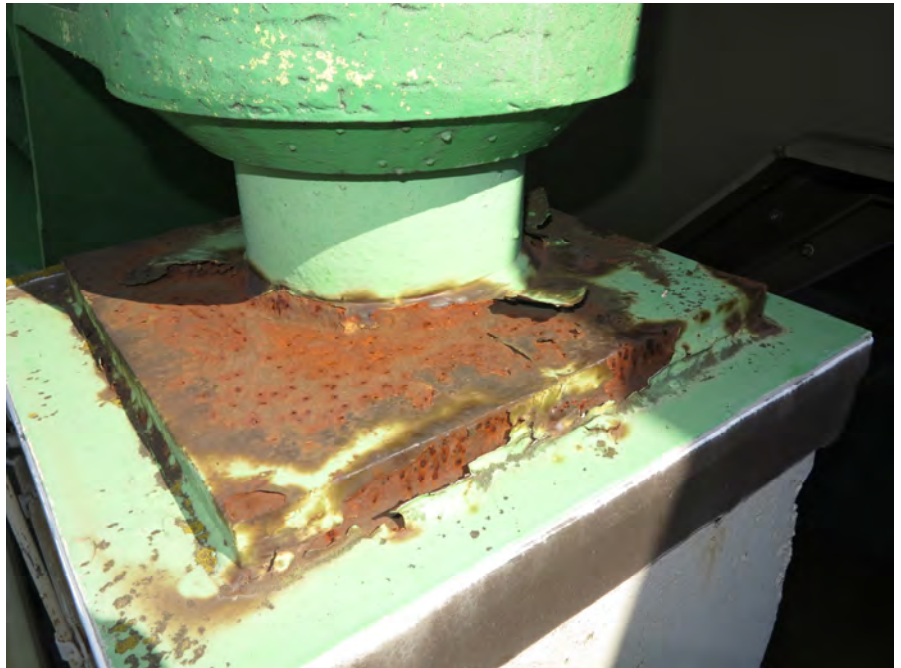
Bild 51

Auflagerplatte Stahl-
fachwerkbinder

Korrosionsschutz
schadhaft, Korrosion
der Fußplatte

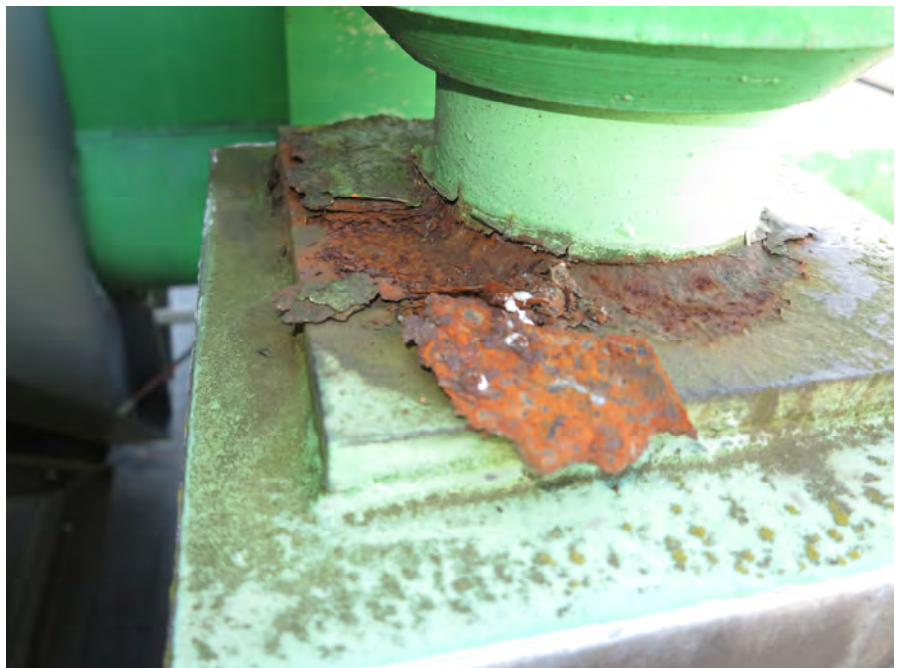
Bild 52

Auflagerplatte Stahl-
fachwerkbinder

Korrosionsschutz
schadhaft, ausgepräg-
tere Korrosion der Fuß-
platte

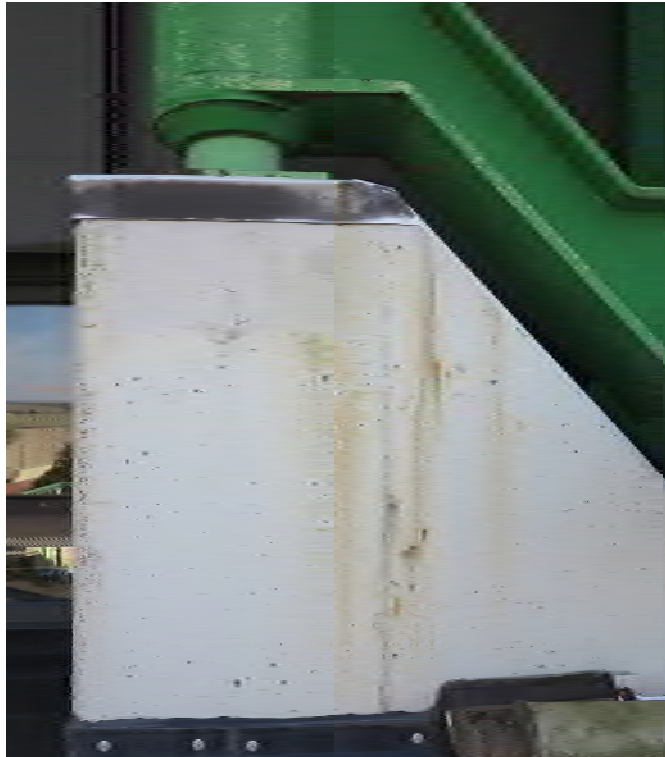
Bild 53

Stahlbetonauflager der
Stahlfachwerkbinder
mit Rissbildung, Be-
tonablösung und Rost-
fahnen

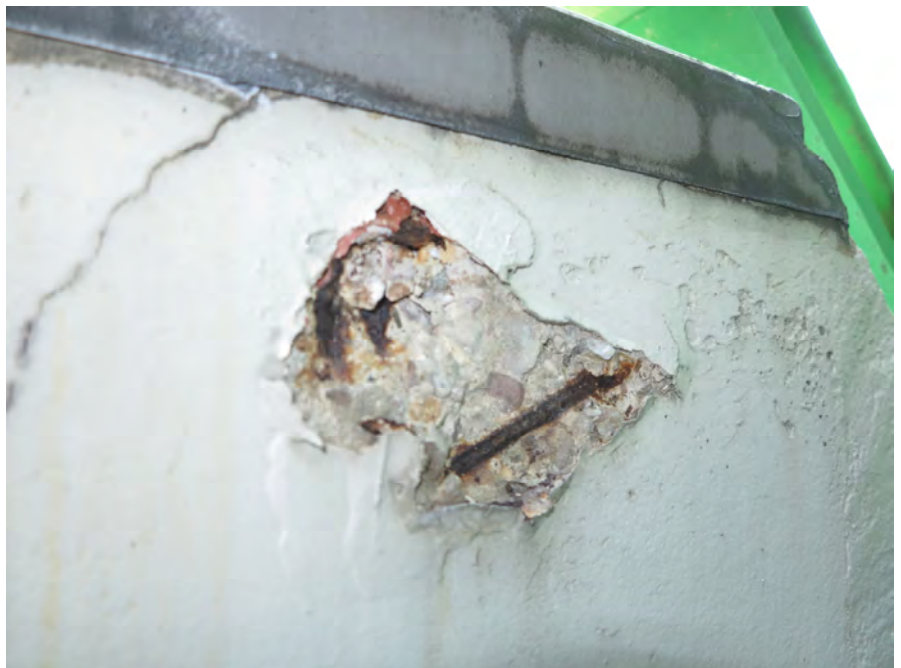
Bild 79

Stahlbetonauflager der
Stahlfachwerkbinder
(Rückseite, dem Fens-
terband zugewandt)

Rissbildung, Betonab-
lösung und freiliegende,
korrodierte Bewehrung.

Sehr geringe Betonde-
ckung

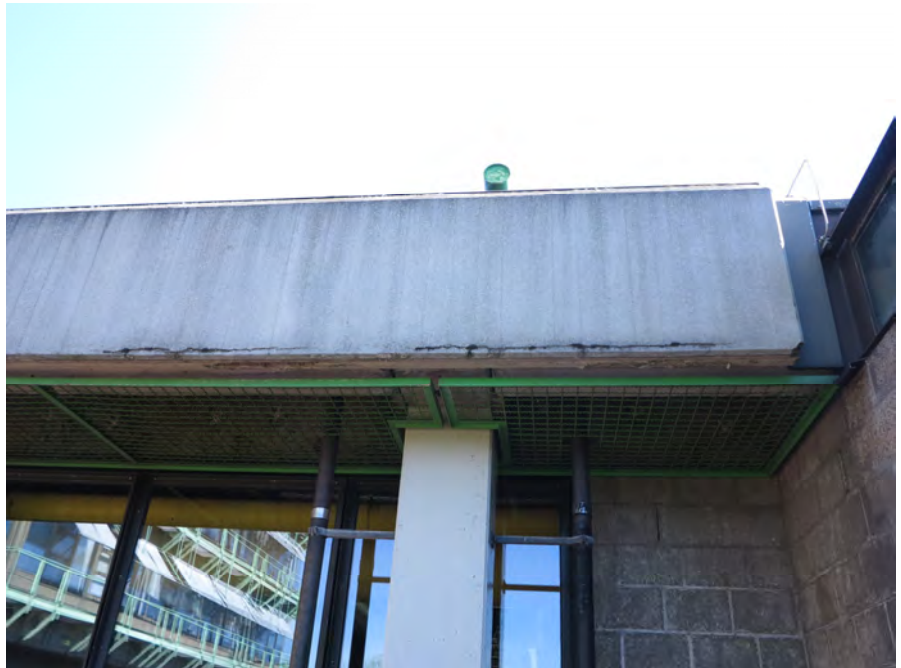
Bild 55

Fassadenelement eingeschossiger Gebäude-
teil mit Betonschäden

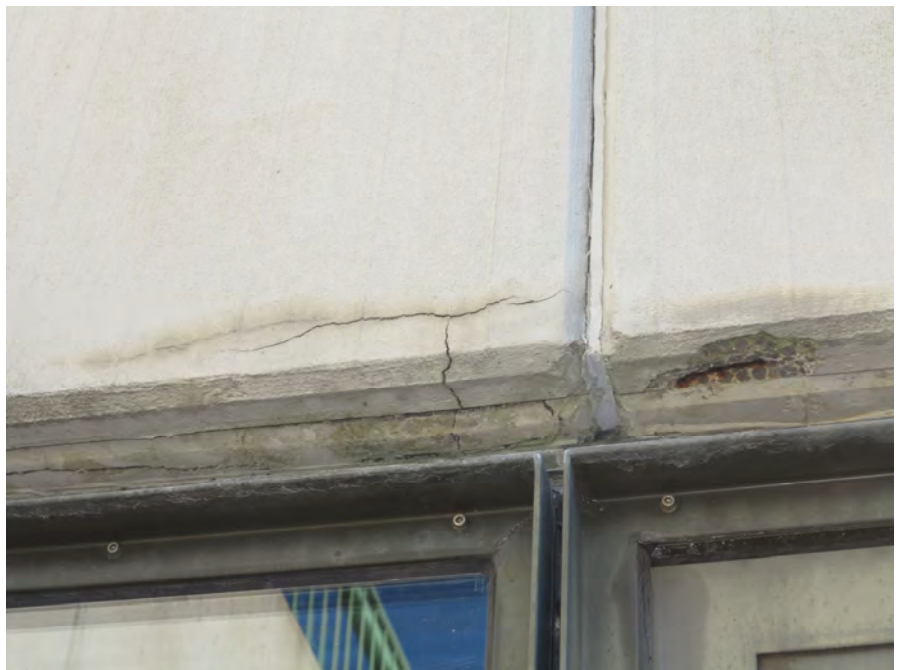
Bild 56

Detail eines Fassaden-
elementes

Rissbildung, Betonab-
lösung und freiliegende,
korrodierte Bewehrung.

Sehr geringe Betonde-
ckung

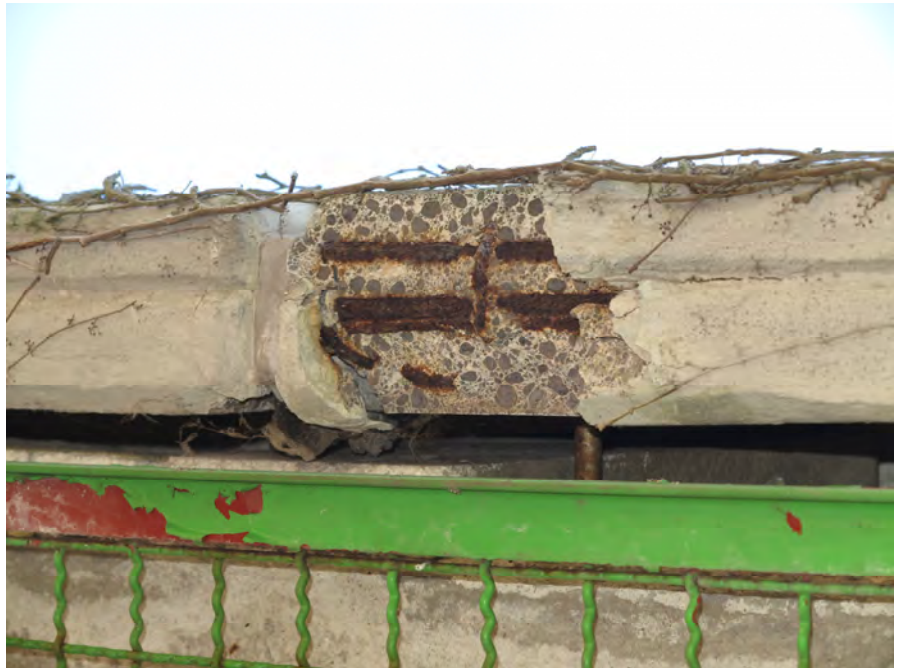
Bild 57

Rissbildung, Betonablösung und freiliegende, korrodierte Bewehrung.

Sehr geringe Betondeckung

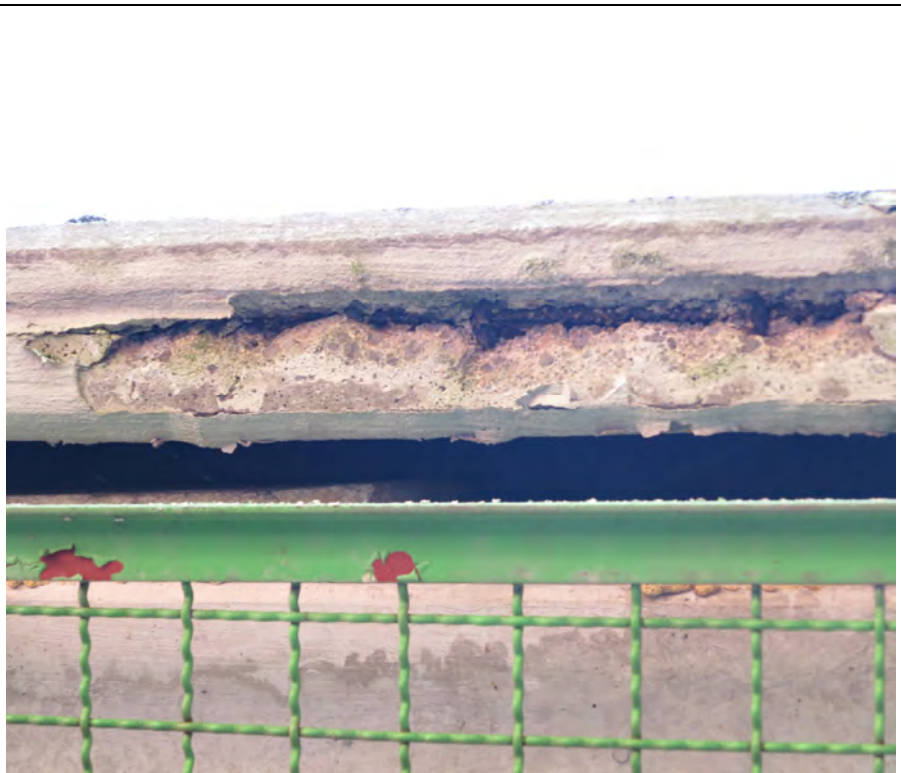
Bild 92

Untersicht eines Fasadenelementes

Sehr geringe Betondeckung
