## Gutachten „Sanierung Sportbad Uni, Bremen“

Adresse: Sportbad Uni  
Badgasteiner Straße 10  
28359 Bremen

Auftraggeber: Bremer Bäder GmbH  
Beim Ohlenhof 14  
28239 Bremen  
Tel.: 0421 / 69151-0  
Fax: 0421 / 69151-40

Aufgestellt: 03.10.2013  
pbr Planungsbüro Rohling AG  
Dipl.-Ing. Boris Schlörb  
Rheiner Landstraße 9  
49078 Osnabrück

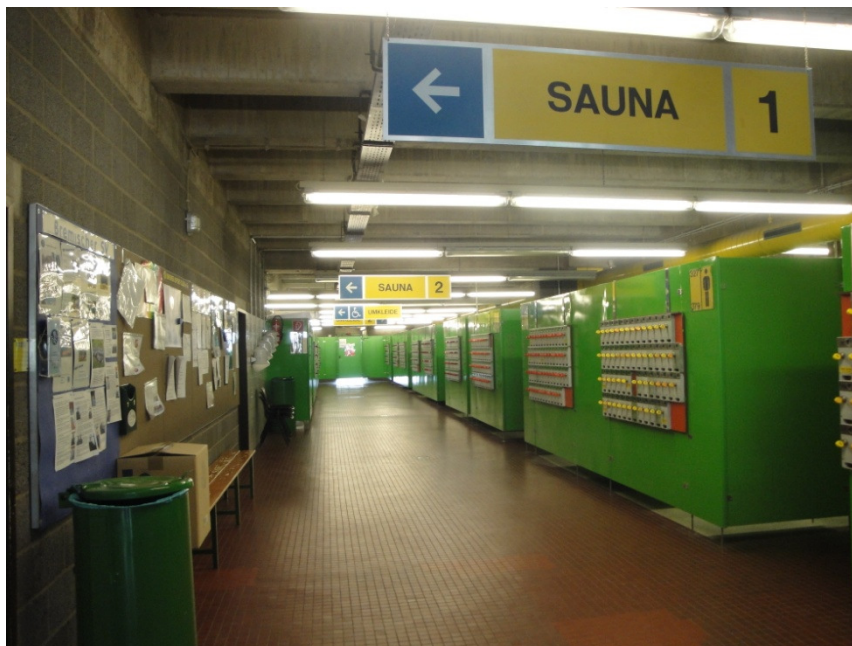
Durch die offenen Durchgänge ist keine klimatische Trennung zwischen Schwimmhalle, Duschen und Umkleiden gegeben, sodass die chloridhaltige Luft ungehindert in den Umkleide- und Foyerbereich vordringen kann.

**Abb. 4.2.1: Stiefelgang zu den Sammelumkleiden**

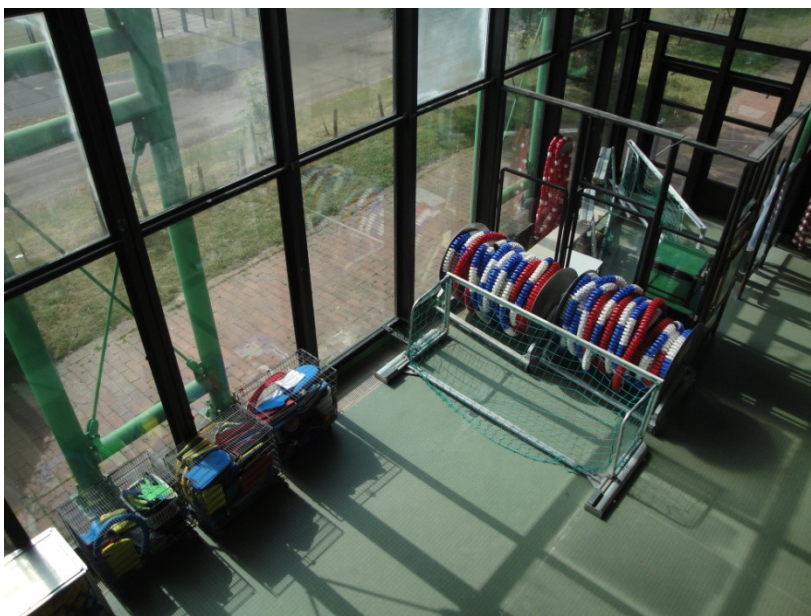
Abb. 4.7.5 Fehlende Lagerkapazitäten

- Das Kleinkinderbecken wird zu Gunsten eines Schulungsraumes aufgegeben.
- Die Gesamtanlage erhält eine innere Barrierefreiheit.
- Lagerflächen werden ergänzt

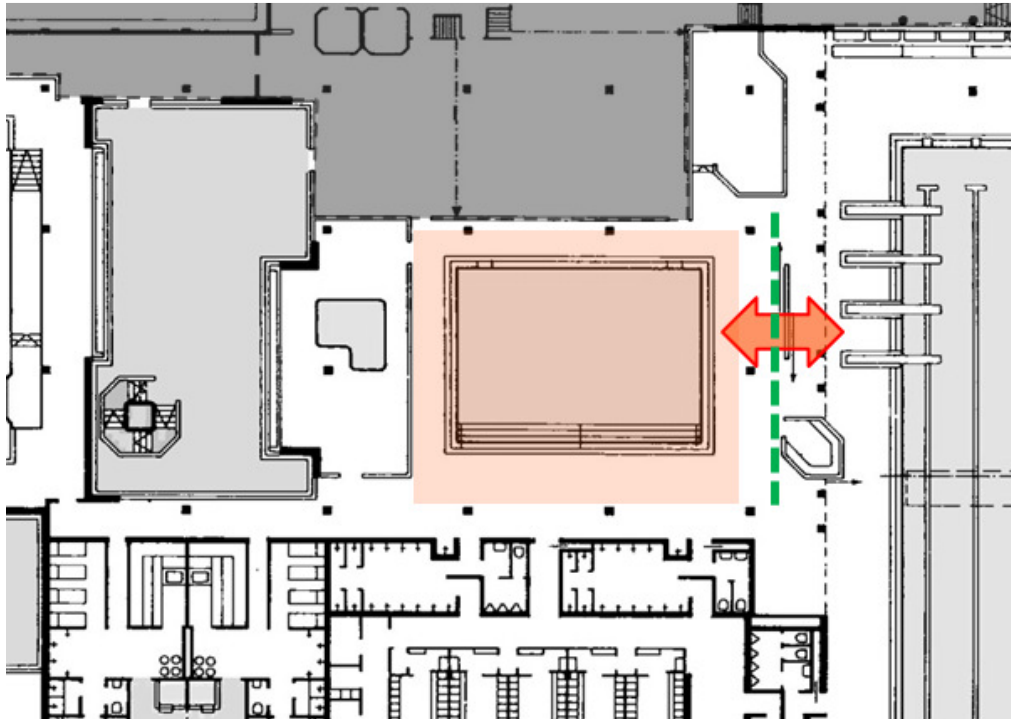
Abb. 4.7.6 Fehlende Akustische Abtrennung Lehrschwimmbekken

Die Raumakustik entspricht ebenfalls nicht den heutigen Anforderungen. Es fehlen Trennungen zwischen den einzelnen Nutzungseinheiten und Absorptionsflächen sind nur unzureichend vorhanden.

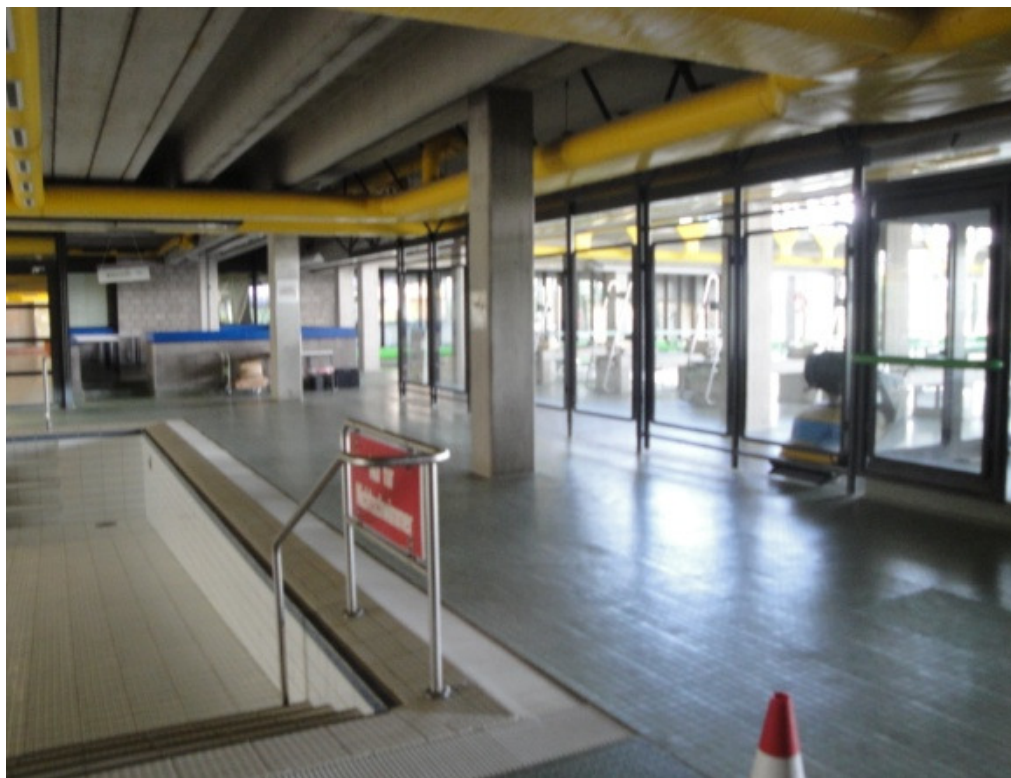
Abb. 4.7.7 Fehlende Akustische Abtrennung Lehrschwimmbekken

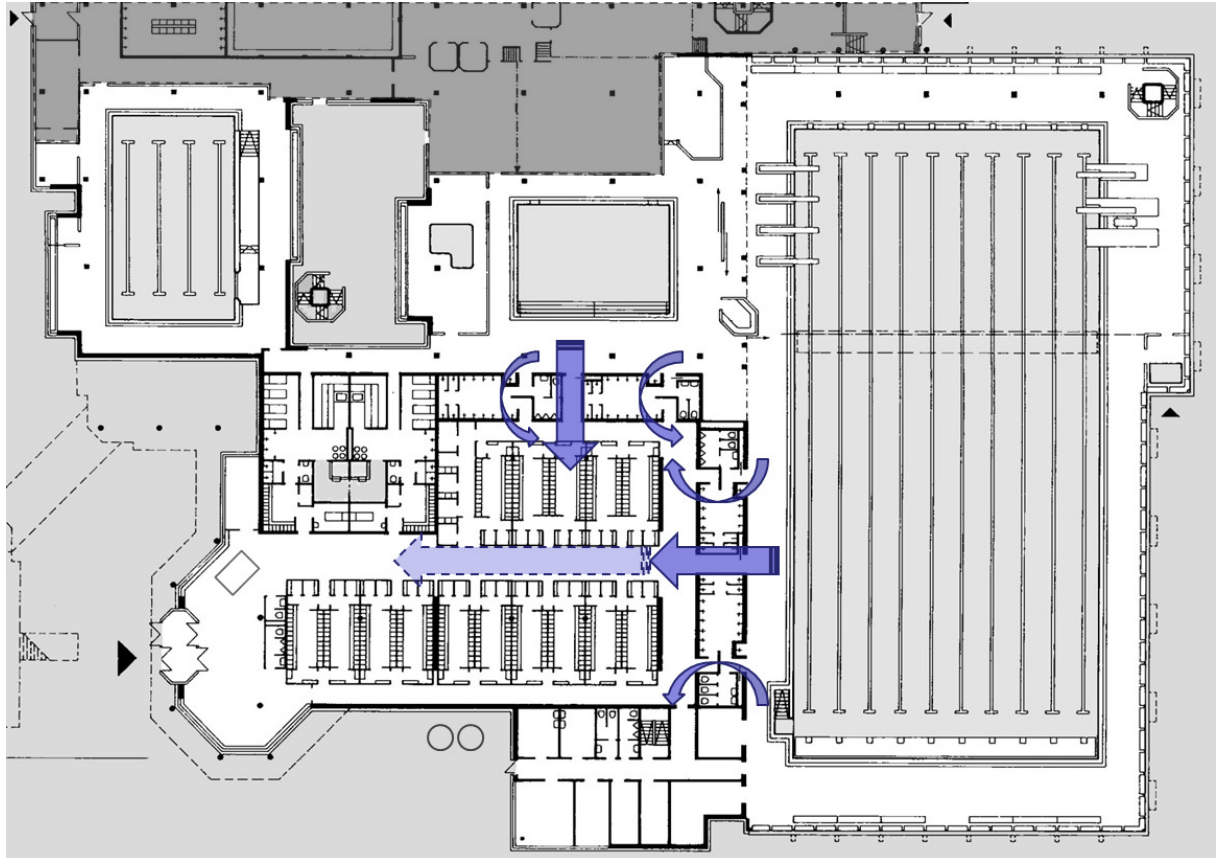
Abb. 4.7.8 Fehlende klimatische Abtrennung (Becken-Umkleide-Foyer)

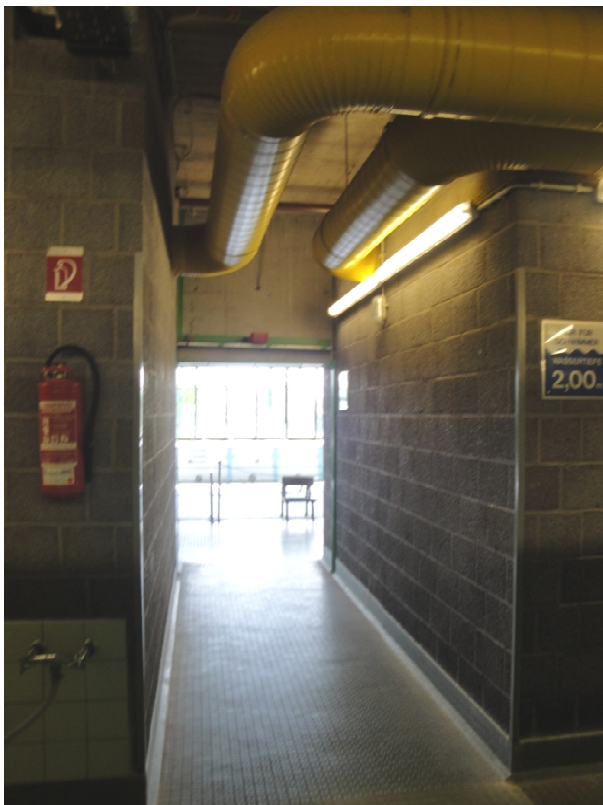
Abb. 4.7.9 Fehlende klimatische Abtrennung (Übergang Schwimmhalle / Umkleiden offen)

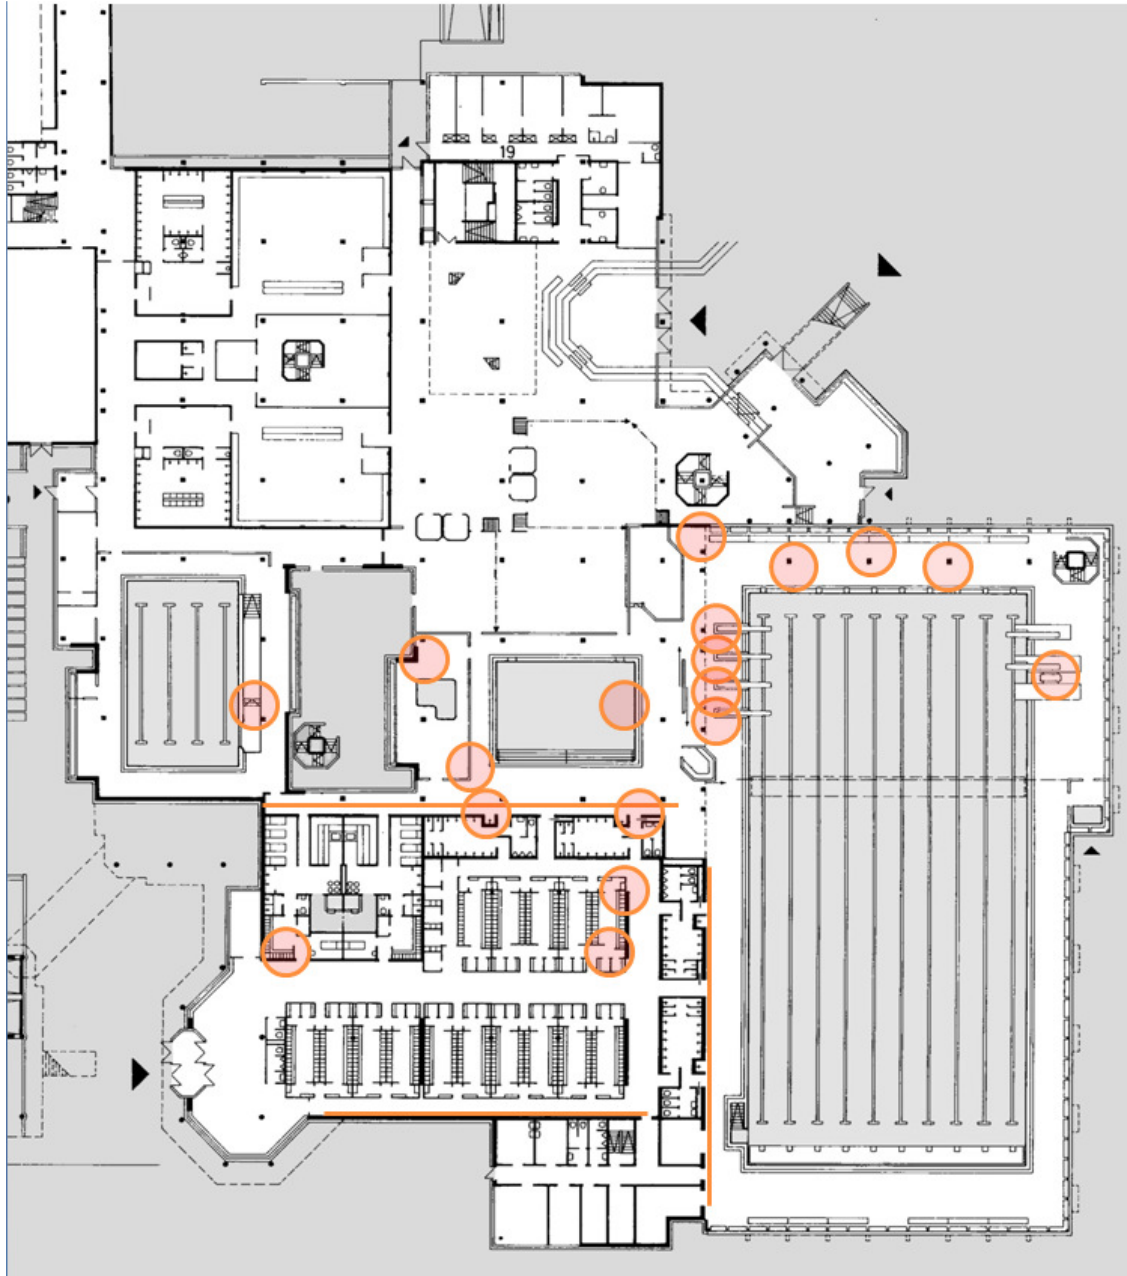
Beckenfugen im 50m Becken, Betonüberdeckung, lokale, sanierungsfähige Schädigungen.

Abb. 5.1.1 Übersicht Betrachtungsschwerpunkte "Beton" in der Badeebene

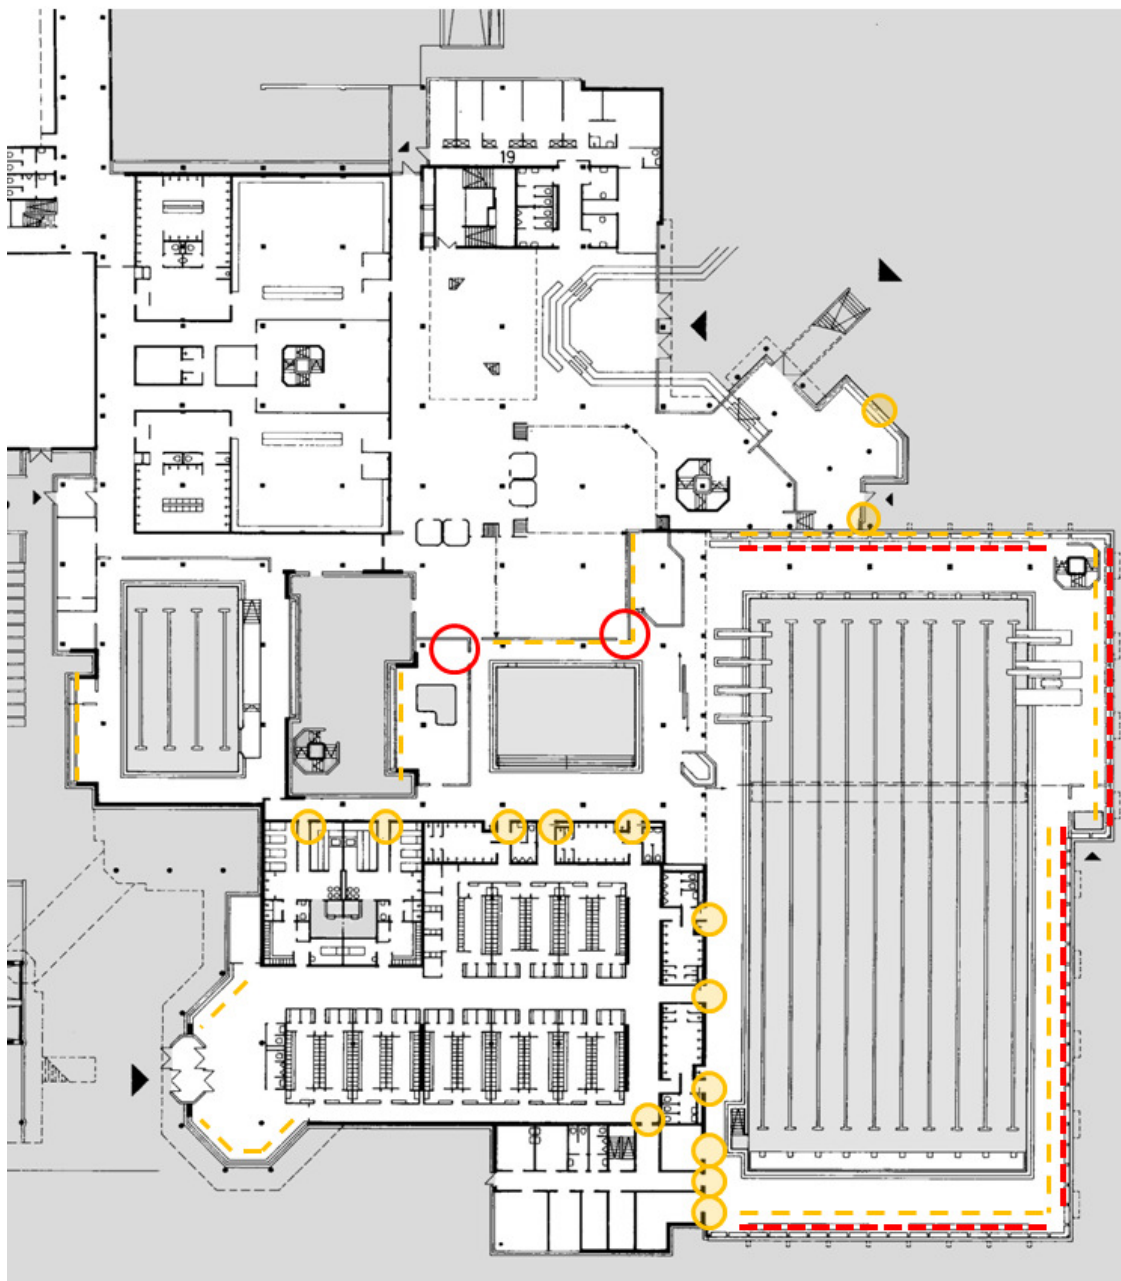
Abb. 5.2.1 Übersicht Erkundungsschwerpunkte "Schadstoffe" in der Badeebene

Die festgestellten Schadstoffbelastungen (KMF und Asbest) sind vor Durchführung von Arbeiten in diesen Bereichen separat zu erfassen und zu entsorgen.

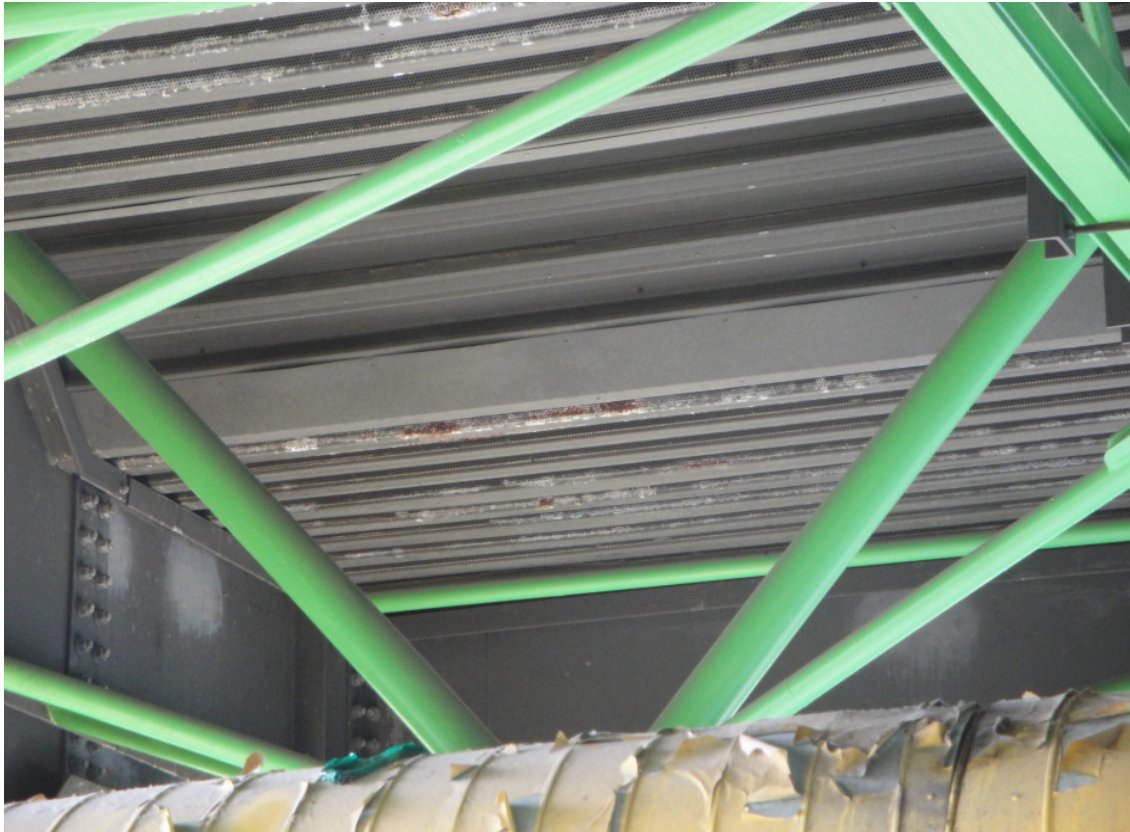
Lokale, sanierungsfähige Schäden vorhanden. Schädigungen des Trapezbleches auf dem Schwimmhallendach machen einen Austausch notwendig.

**Abb. 5.3.1 Korrosion am Dachtrapezblech**

Das Trapezblech des Schwimmhallendaches ist nach nicht mehr tragfähig.

Ein Austausch ist aus statischen Gründen erforderlich.
