**GUTACHTEN**  
**zur Schadstofferkundung im**  
**Unibad Bremen, Badgasteiner Straße 10**

| Projekt-Nr: | CAL-13-0424 |
| Auftrags-Nr: | CAL-11088-13 |

**Altenberge, 23.09.2013**

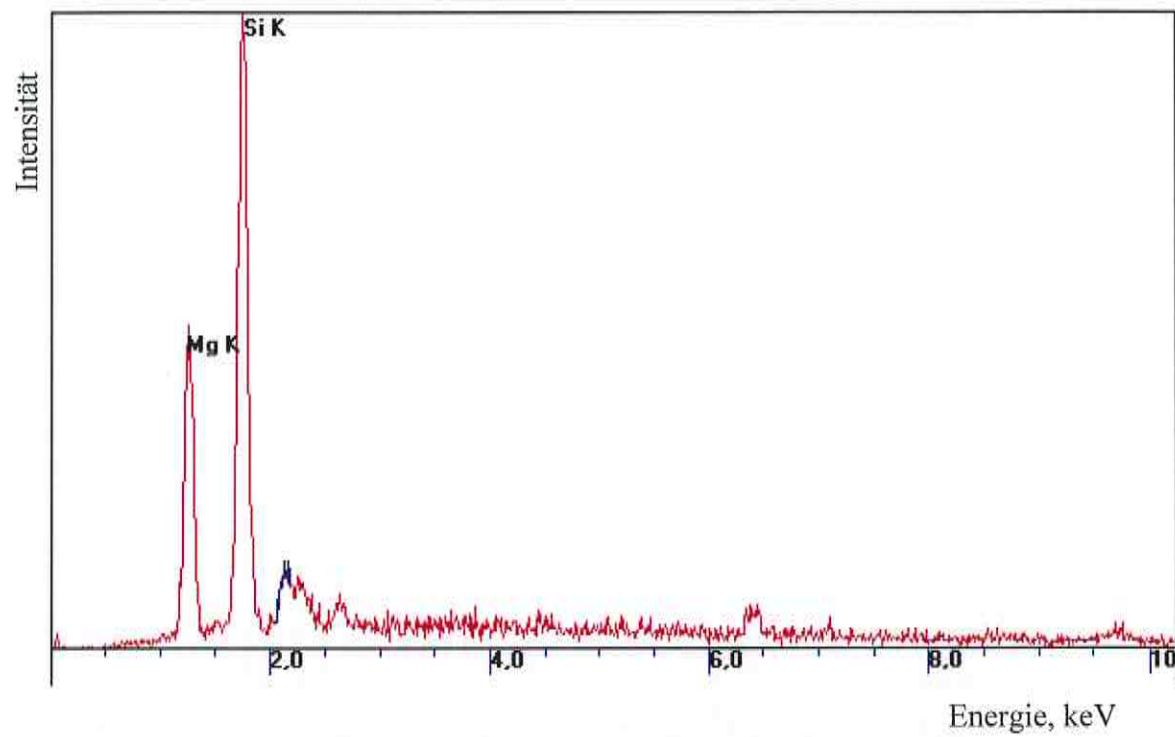
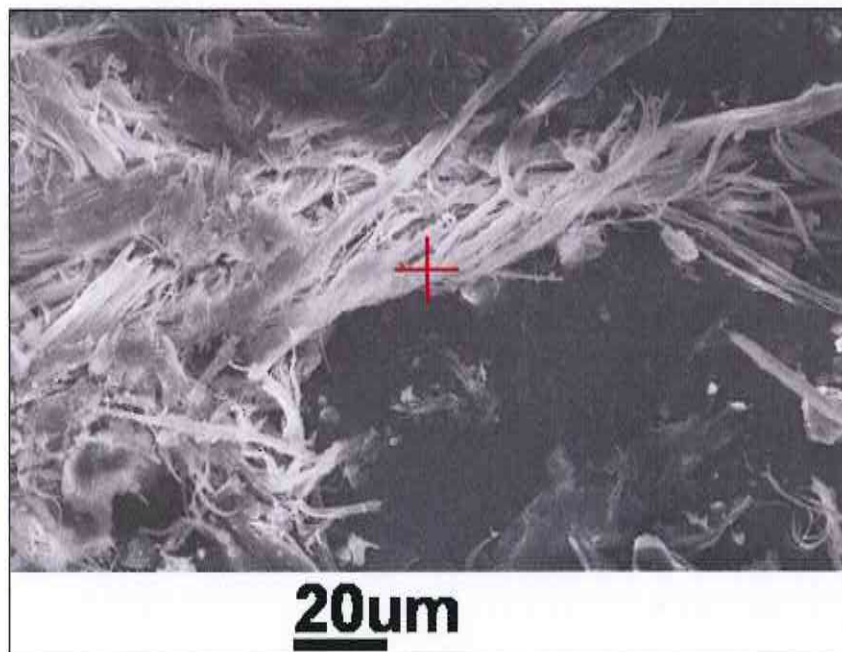
Labor-Nr.: 13-120847-01  
Probe: 2 - Flanschdichtung, alt

Chrysotil

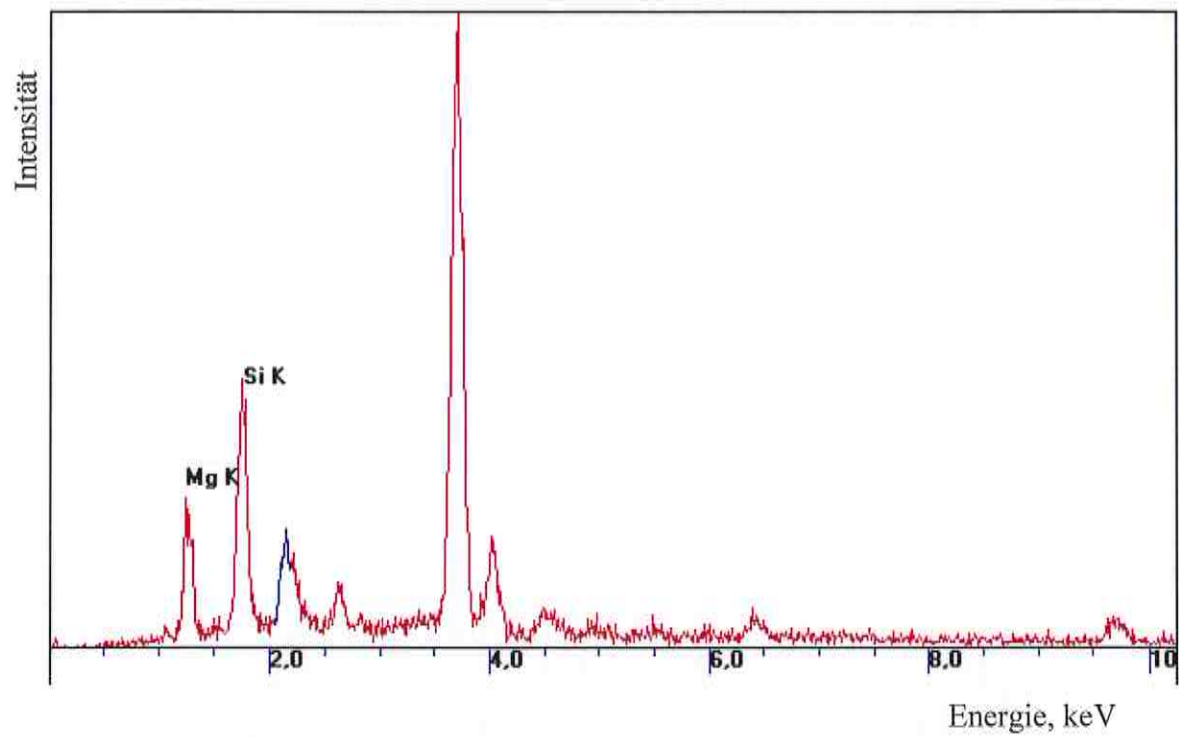
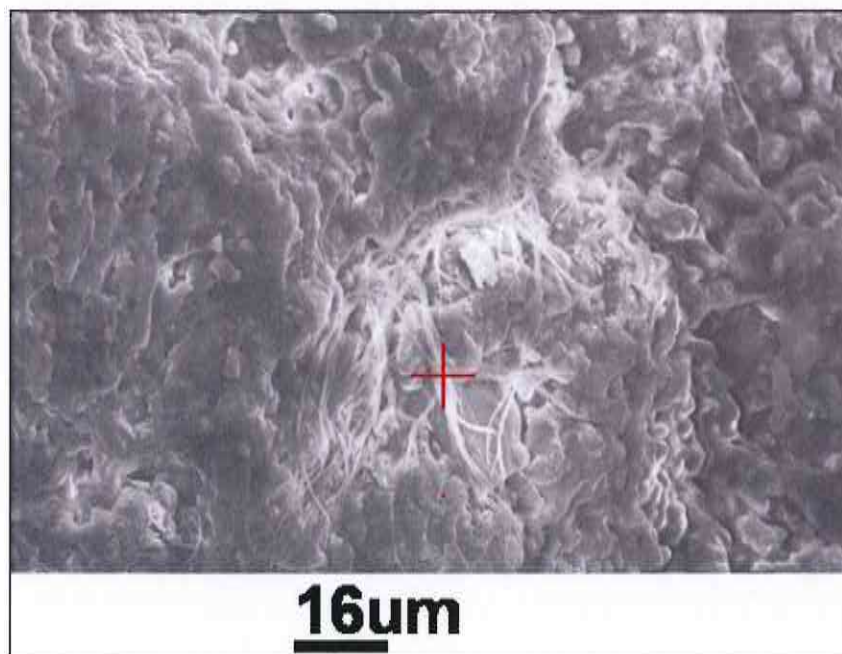
Labor-Nr.: 13-120847-02

Probe: 3 - Dichtungsmasse zw. Lüftungsleitung (Kunststoff)

Chrysotil

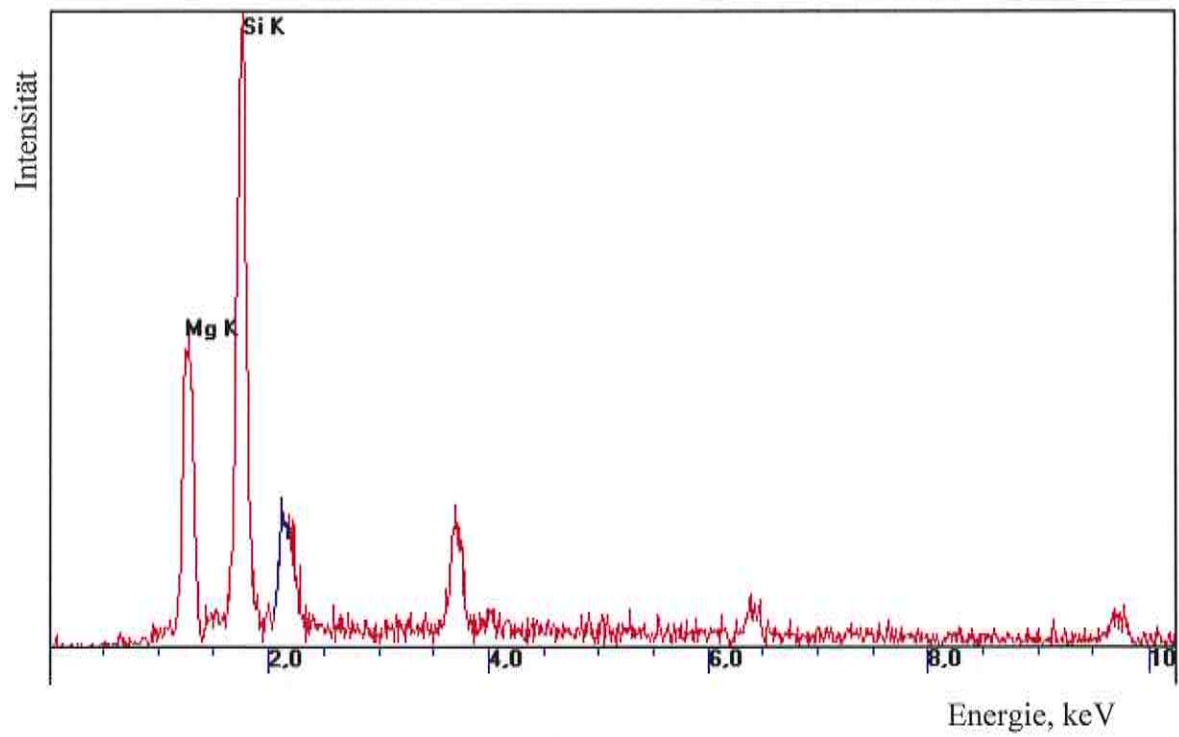
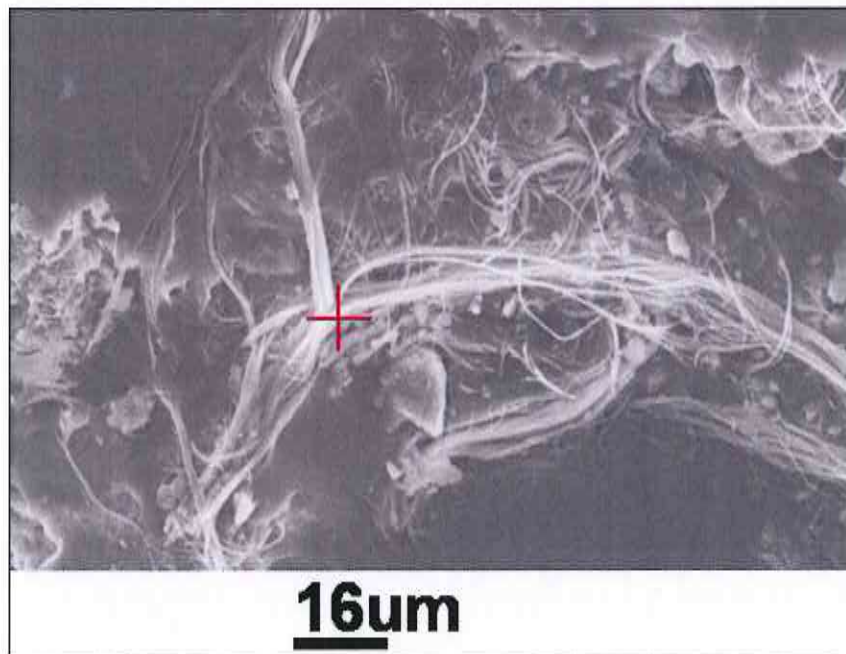
Labor-Nr.: 13-120847-03  
Probe: 16 - Platte in Hzg.-Graben

**Chrysotil**

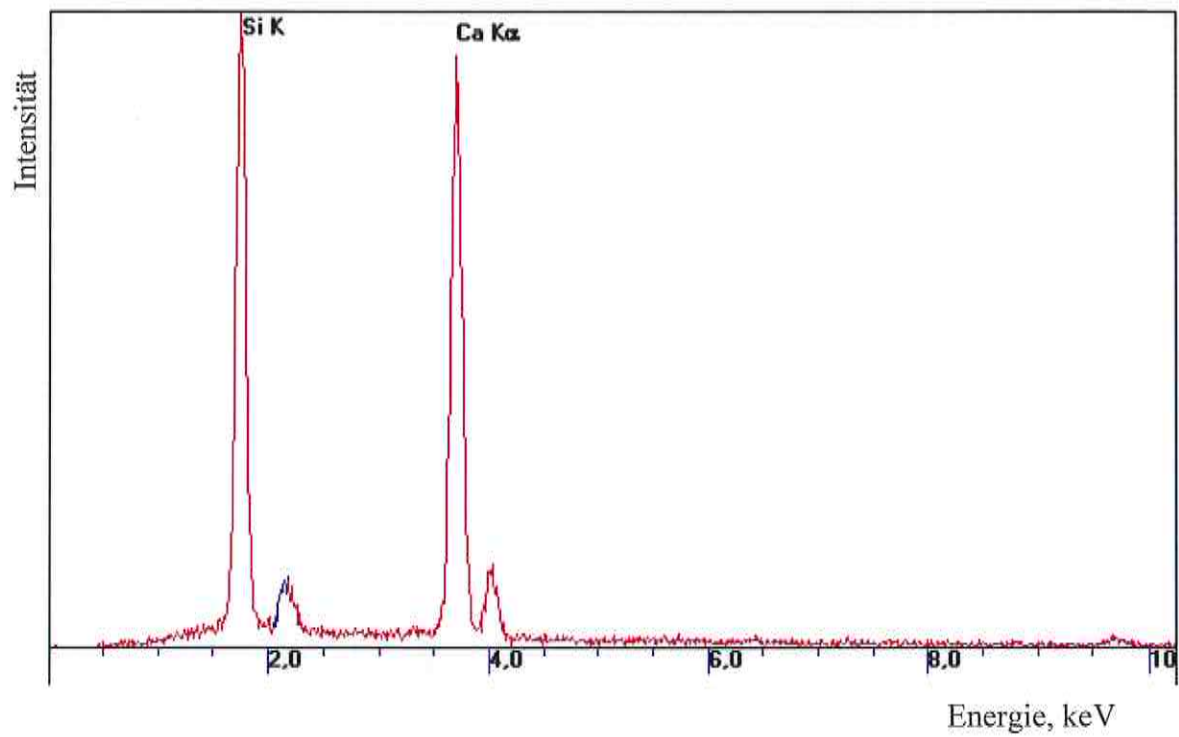
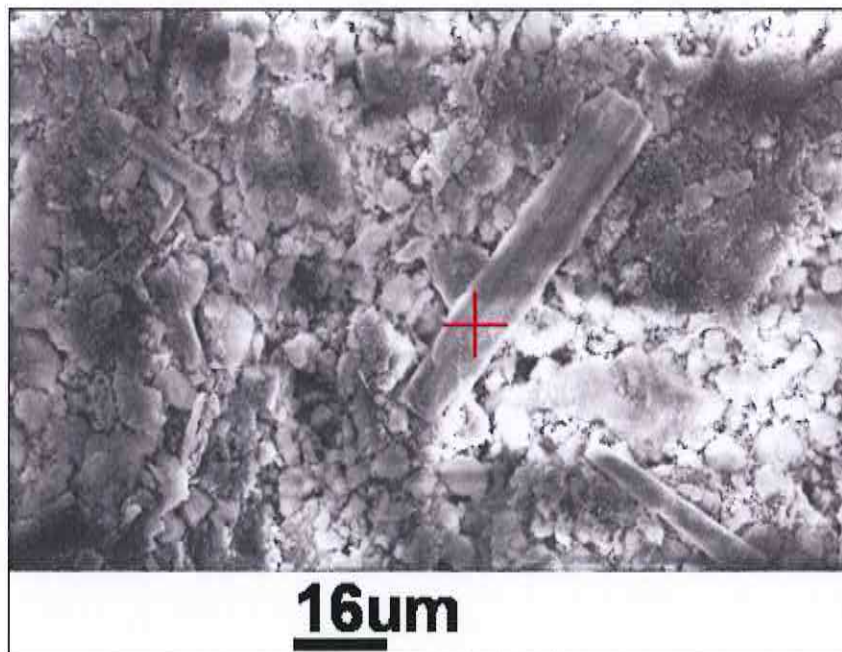
Labor-Nr.: 13-120847-04  
Probe: 17 - Reststück Platte, KG, Filter

Sonstige anorg. Fasern

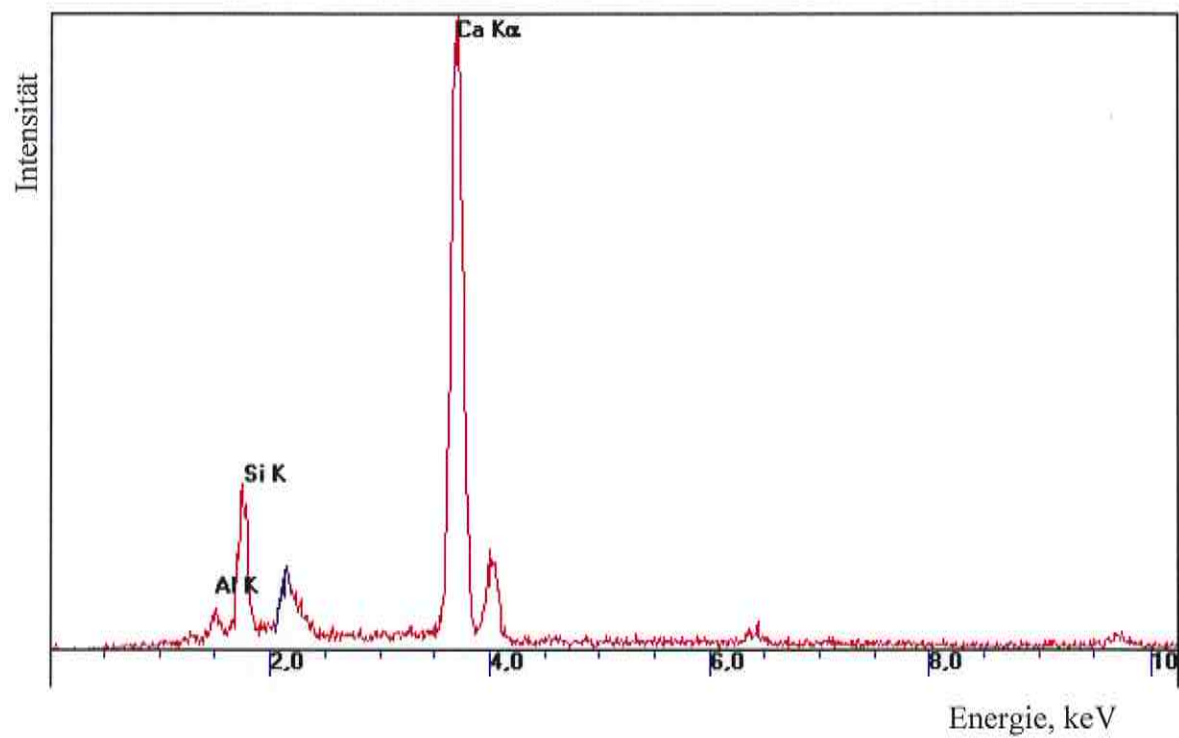
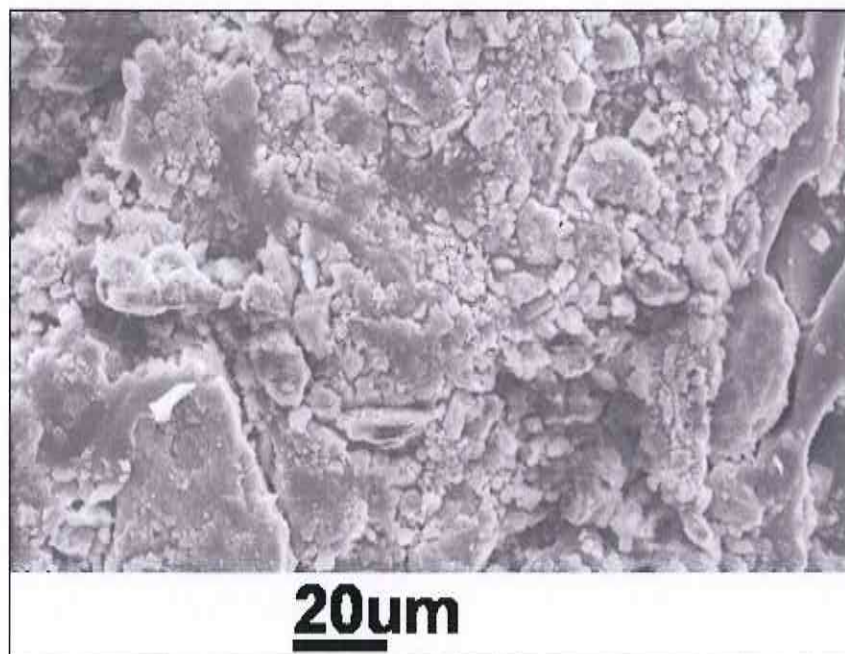
Labor-Nr.: 13-120847-05  
Probe: 18 - Fliesenkleber Beckenumgang

Kein Faserprodukt

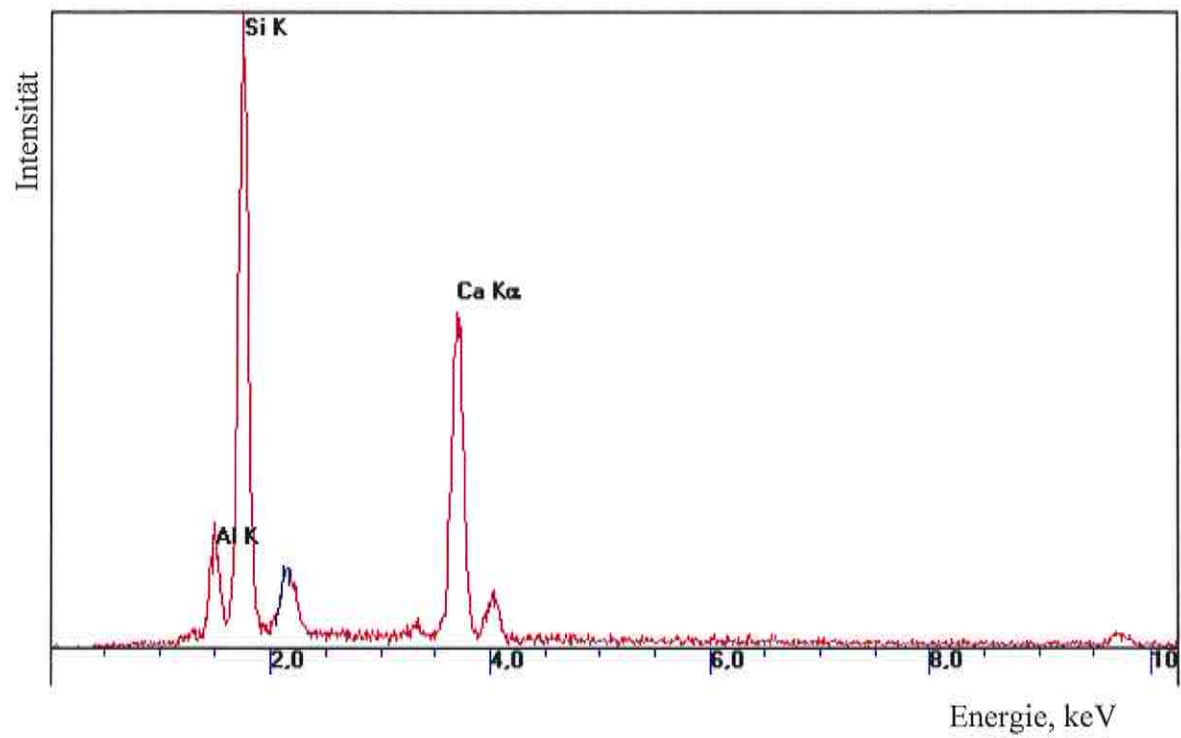
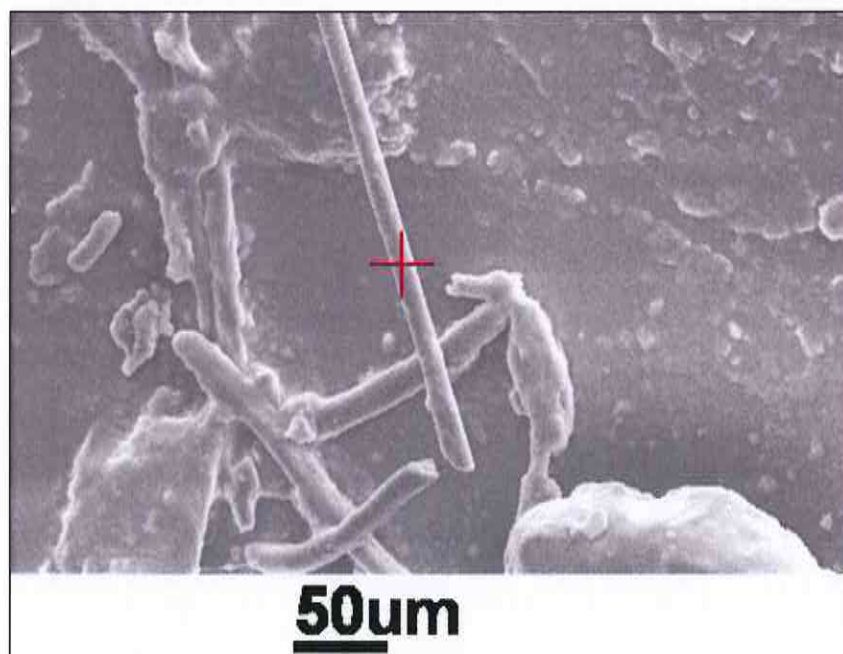
Labor-Nr.: 13-120847-06  
Probe: 19 - Fensterscheibenkitt Schwimmhalle

**Künstliche Mineralfasern**

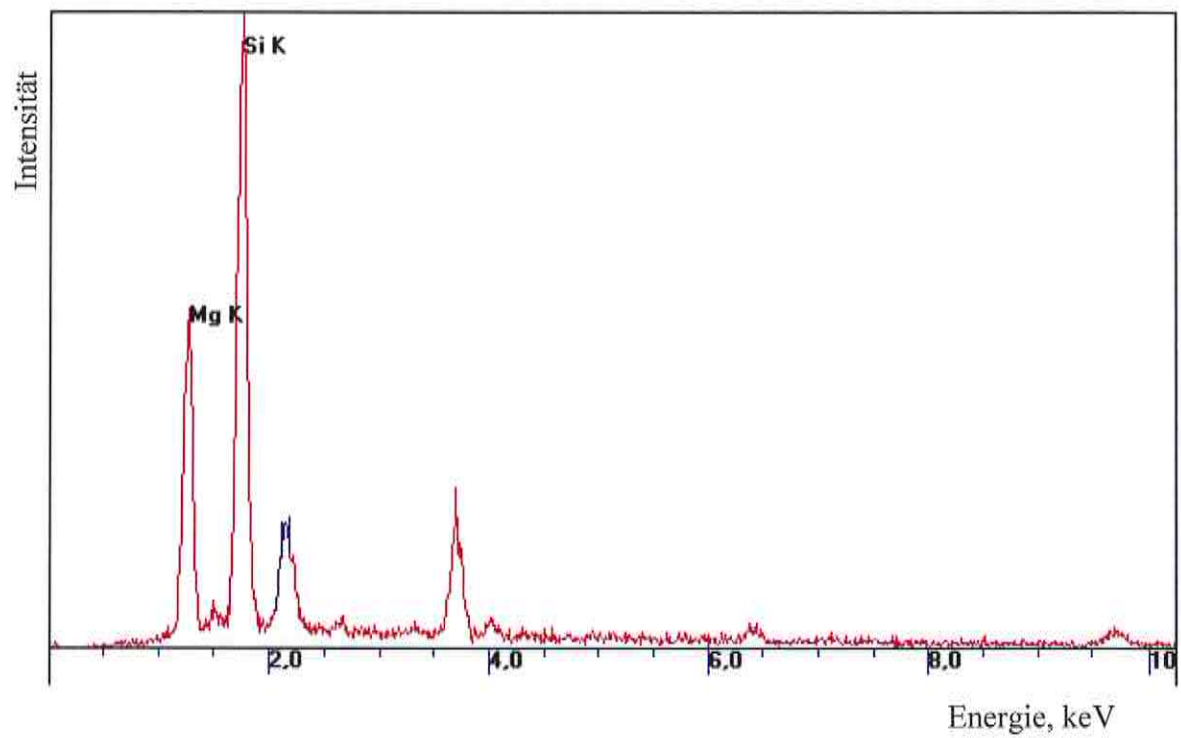
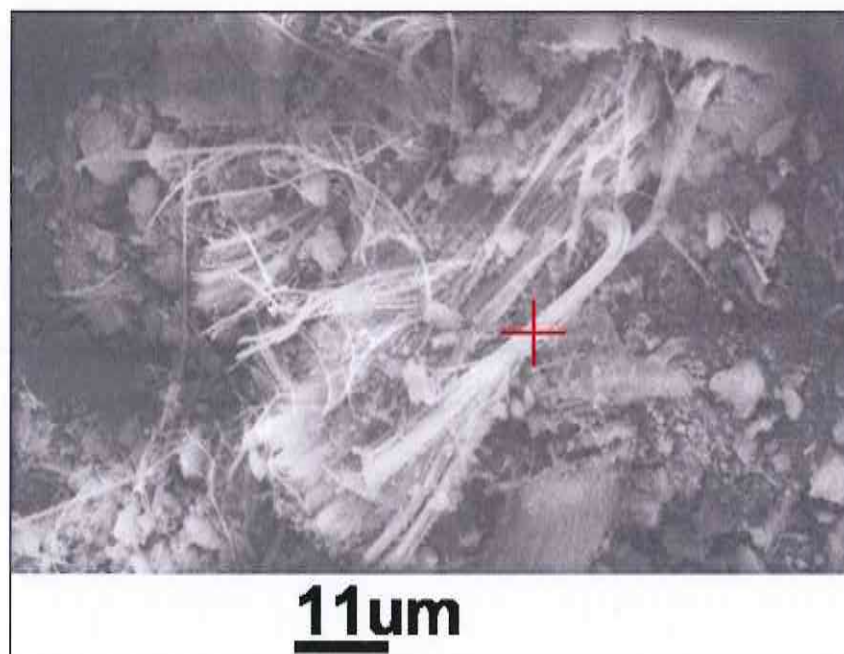
Labor-Nr.: 13-120847-07  
Probe: 21 - Oberlichtplatte, Schwimmhalle

Chrysotil

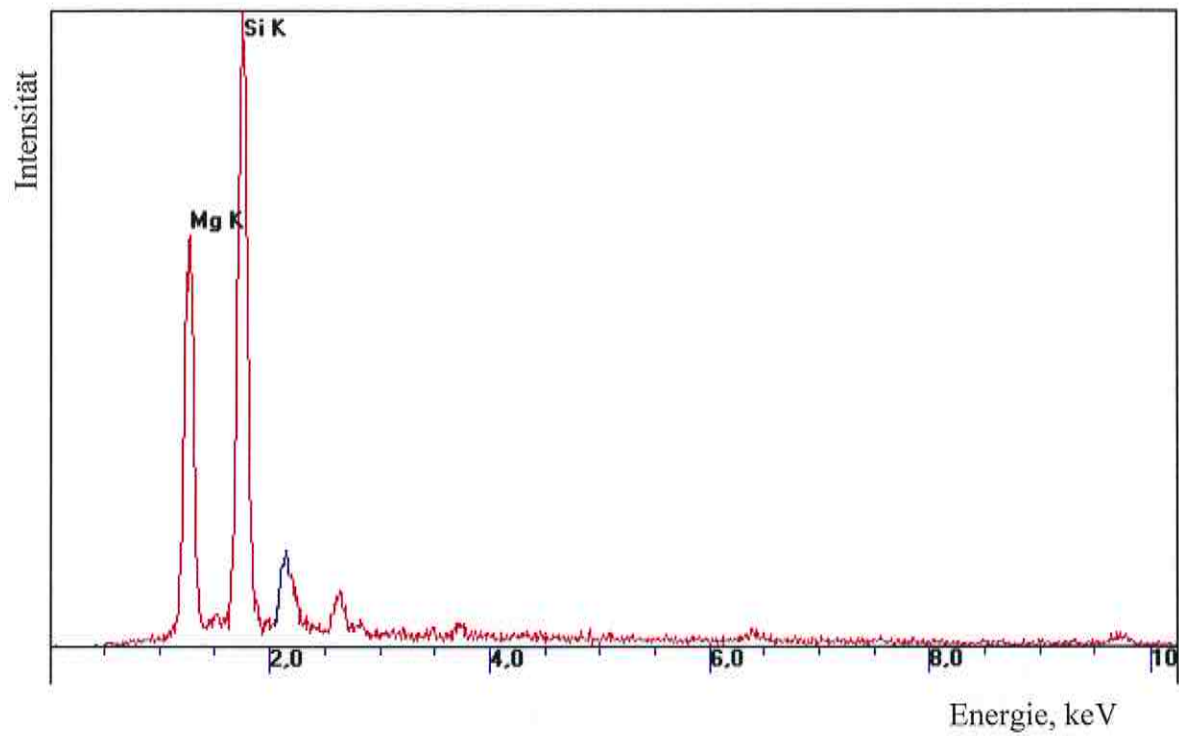
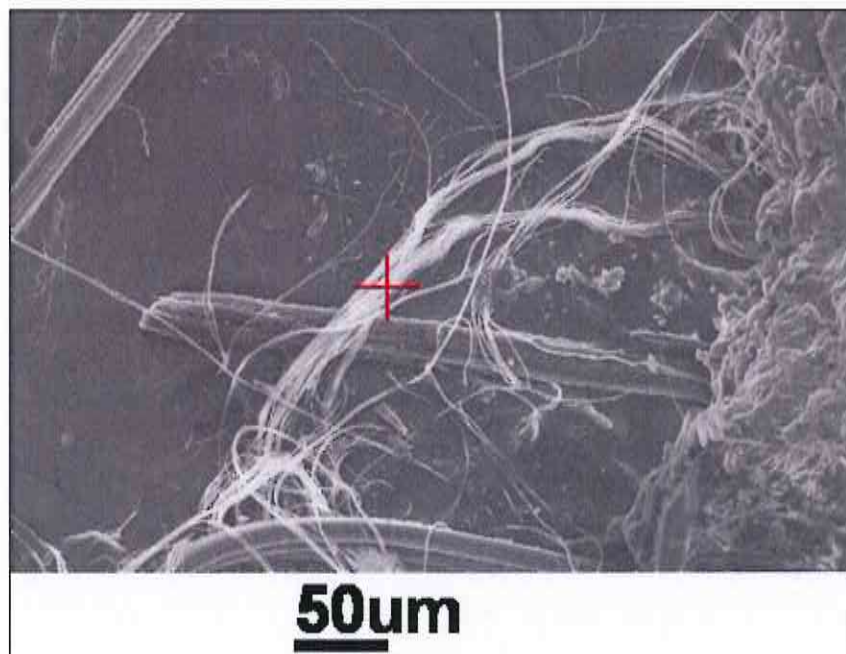
Labor-Nr.: 13-120847-08  
Probe: 22 - Schnüre aus Kabeldurchführung,  
Schwimmhalle

**Chrysotil**

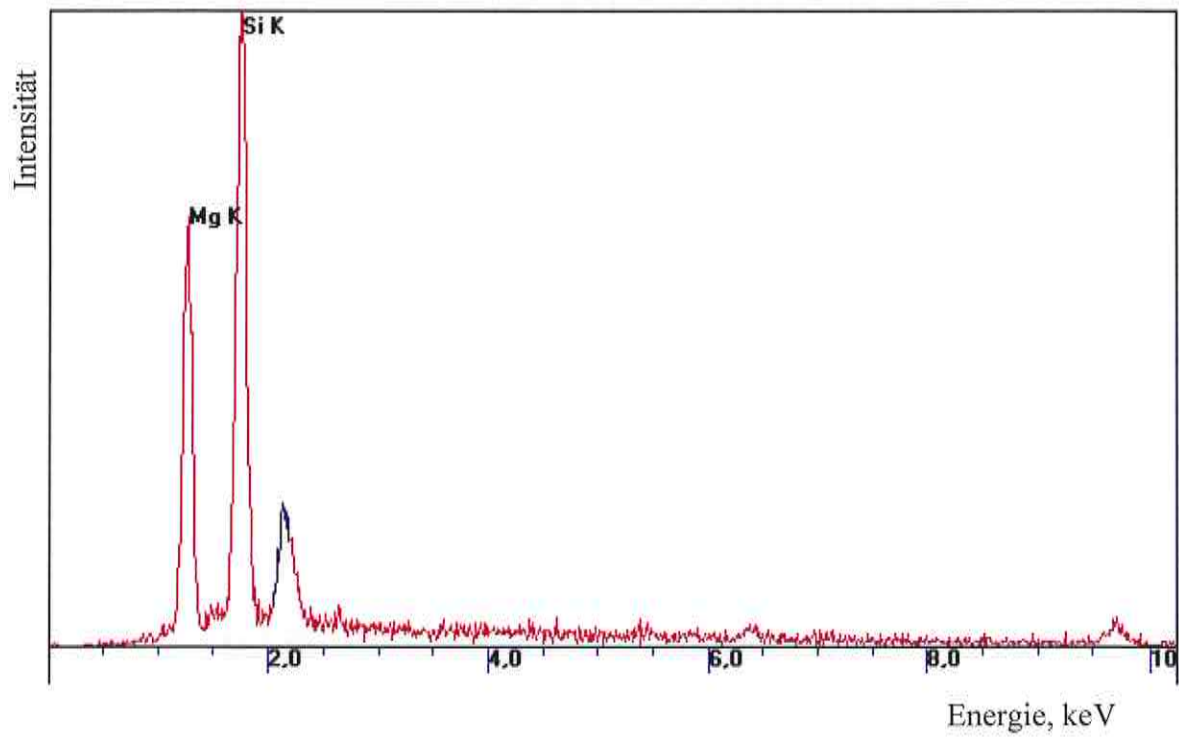
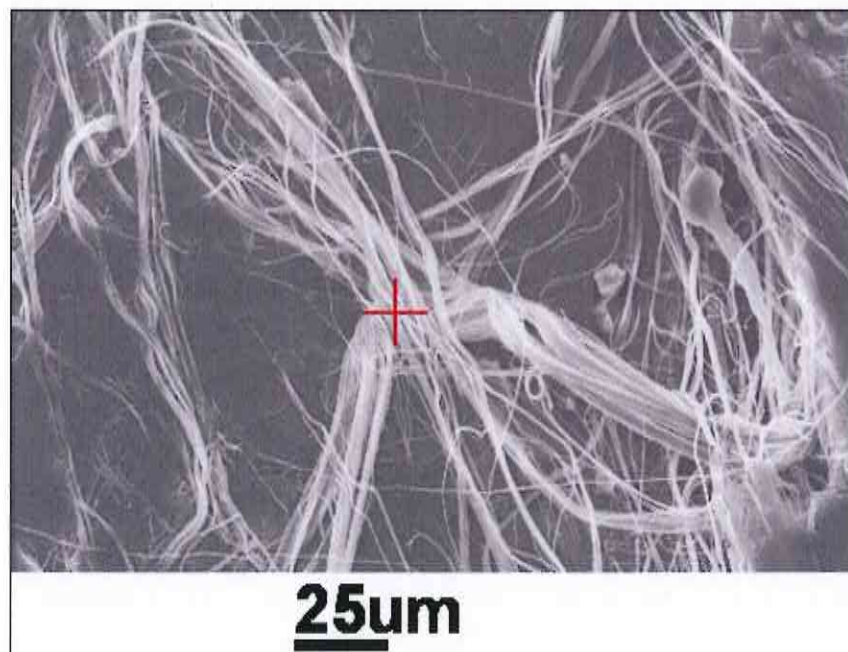
Labor-Nr.: 13-120847-09

Probe: 23 - Schnüre an Fensterelemente, Schwimmhalle

Chrysotil

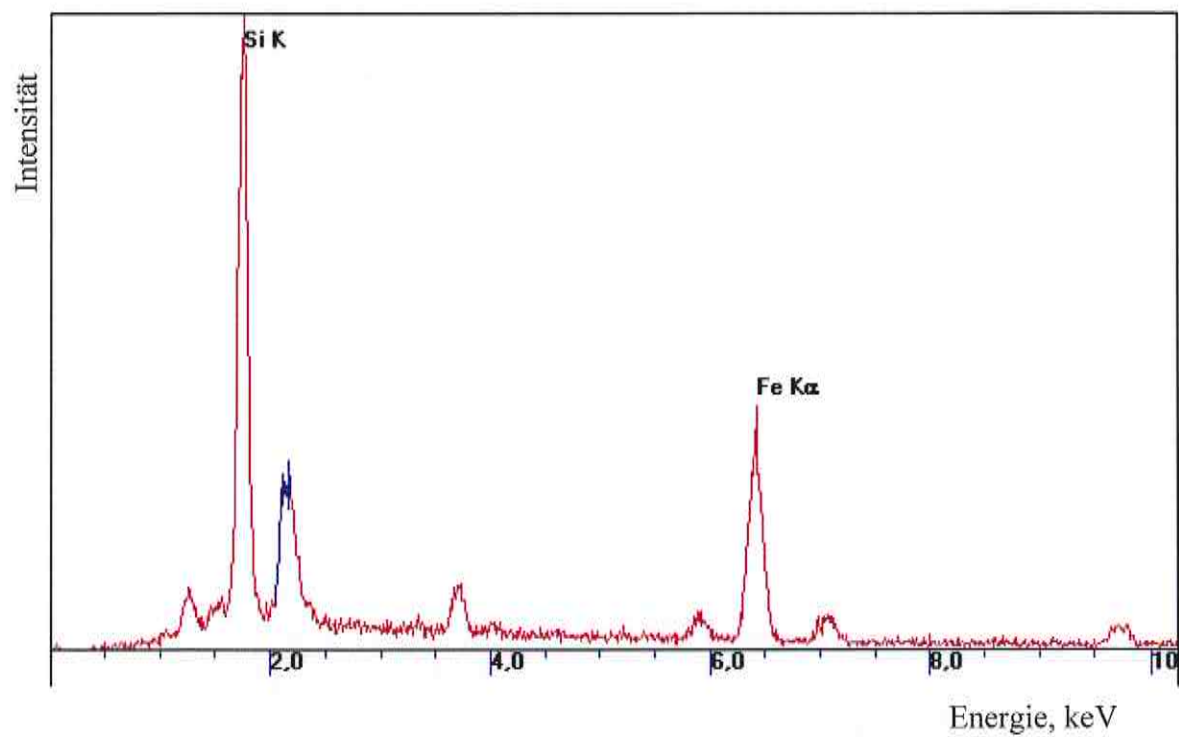
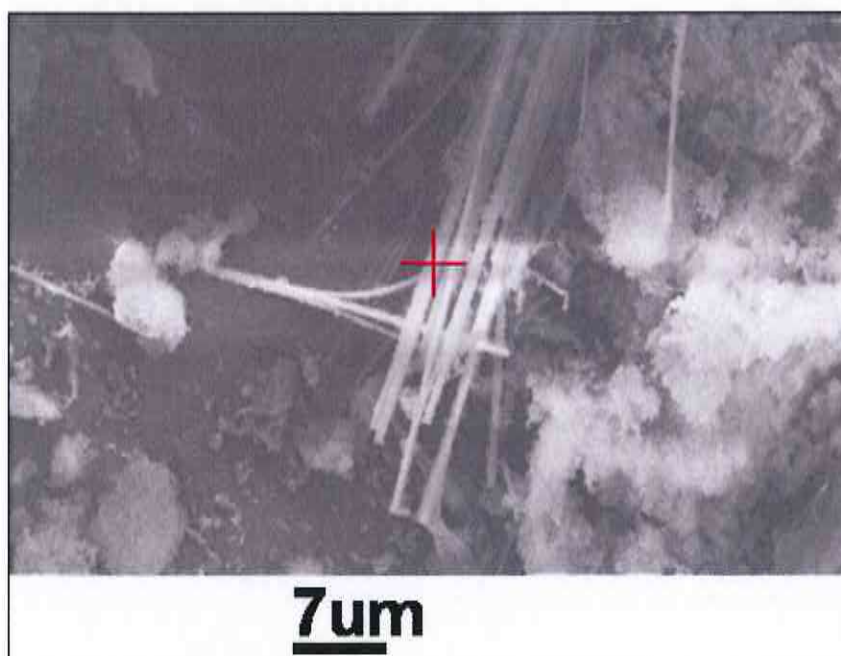
Labor-Nr.: 13-120847-07-2  
Probe: 21 - Oberlichtplatte, Schwimmhalle

Amphibolasbest

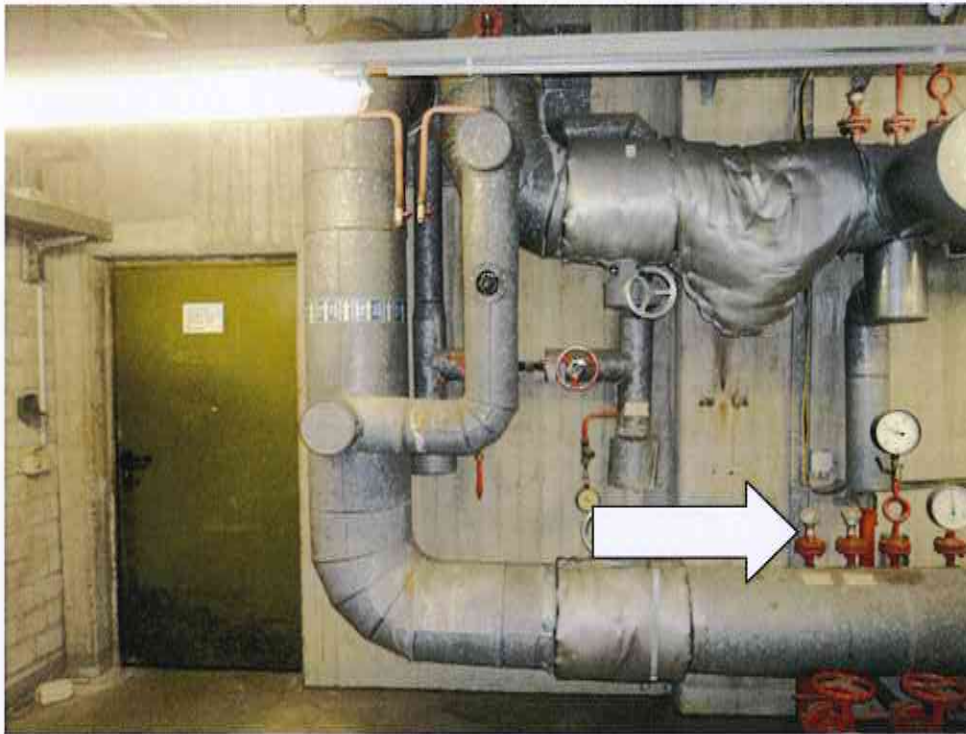
| Probe-Nr. | Probenbezeichnung | Asbest nachgewiesen | Faser-varietät | Einstufung nach Asbest-Richtlinie |
|---|---|---|---|---|
| 13-120847-01 | MP-2, Flanschdichtungen (alte), Raum Heizung, Ebene 0 | Ja | Chrysotil | schwach gebunden |

Bild 2: Flanschdichtungen (alt), Ebene 0, Raum Heizung

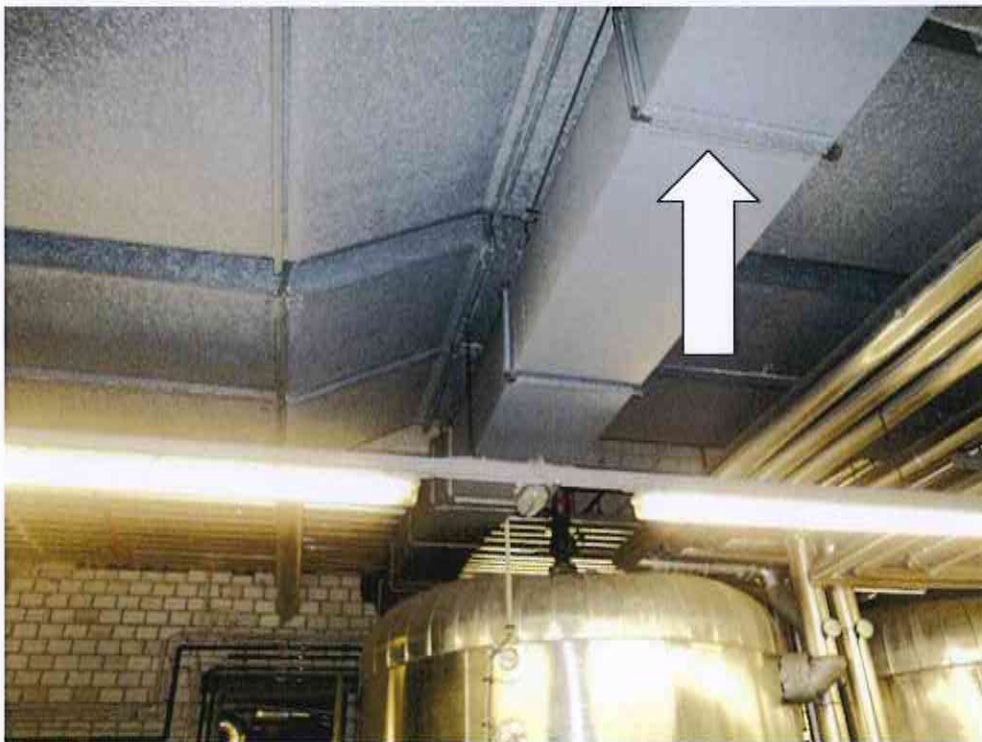
| Probe-Nr. | Probenbezeichnung | Asbest nachgewiesen | Faser-varietät | Einstufung nach Asbest-Richtlinie |
|---|---|---|---|---|
| 13-120847-02 | MP-3, Dichtstoff zw. Lüftungskanalelementen, Raum Filteranlage, Ebene 0 | Ja | Chrysotil | schwach gebunden |

Der Dichtstoff zwischen den einzelnen Kanalelementen der Lüftungsleitung aus Kunststoff im Raum „Filteranlage“ der Ebene 0 ist asbesthaltig. Die Sanierung ist langfristig vorzumerken und spätestens vorab anstehender Arbeiten an den Dichtstoffen vorzusehen.

Bild 3: Asbesthaltige Dichtung an Lüftungskanal (Kunststoffkanal)

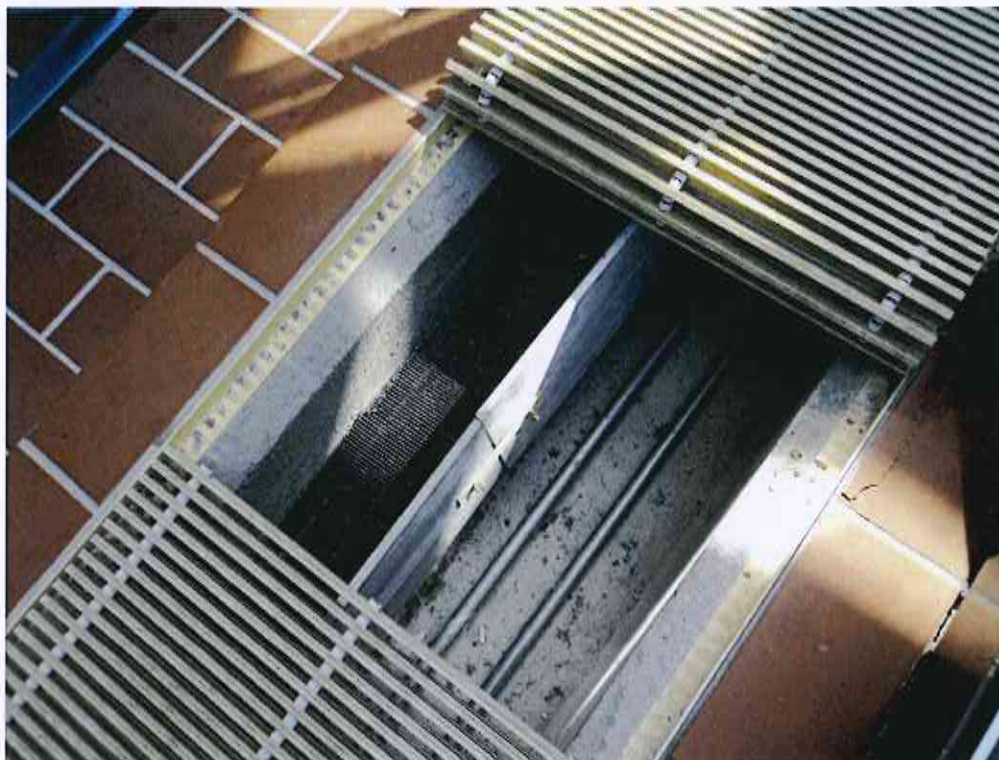
| Probe-Nr. | Probenbezeichnung | Asbest nachgewiesen | Faser-varietät | Einstufung nach Asbest-Richtlinie |
|---|---|---|---|---|
| 13-120847-03 | MP-16, Faserzementplatte, Heizungsgraben, Tribüne, Ebene 2 | Ja | Chrysotil | Asbestzement, fest gebunden |

Die Luftleitplatten an den Heizungen in den Heizungsgräben von Tribüne und Schwimmhalle (Sport-, Studiobecken, Kassenhalle) bestehen aus Asbestzementplatten. Für fest gebundenes Asbest besteht nach der Asbest-Richtlinie kein Sanierungsgebot, gleichwohl sind Arbeitsschutzmaßnahmen beim Umgang mit solchen Asbestprodukten zu treffen. Wir empfehlen, eine Sanierung durch Beseitigung vorab von Wartungs-, Instandhaltungs- oder Abbrucharbeiten durchzuführen.

Bild 4: Asbestzementplatte, Heizungsgraben Tribüne, Ebene 2

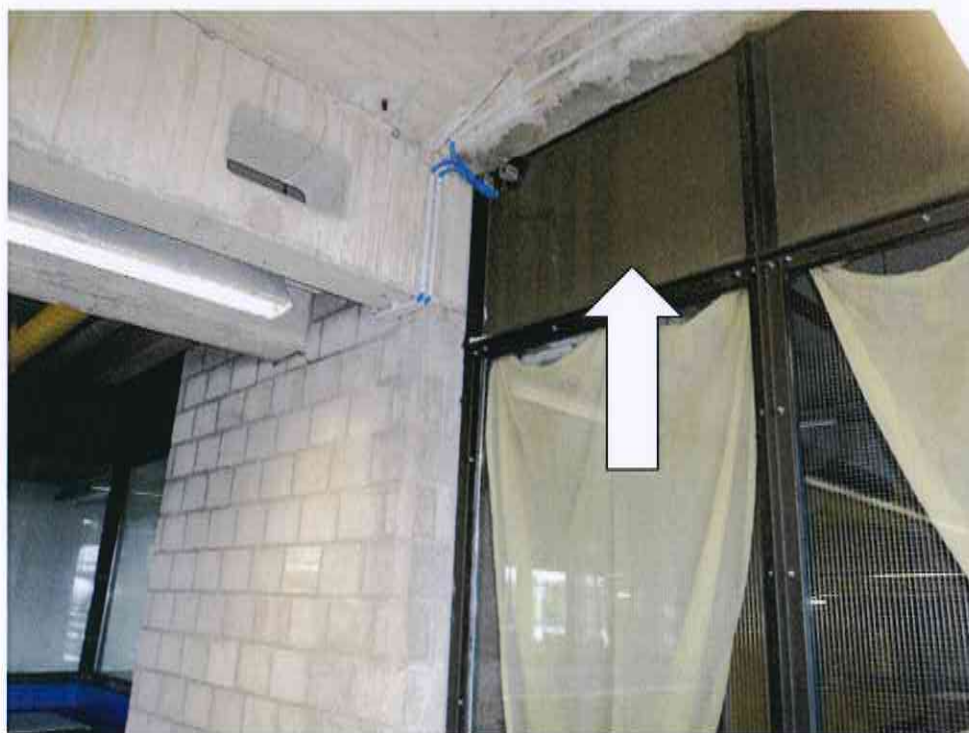
| Probe-Nr. | Probenbezeichnung | Asbest nachgewiesen | Faser-varietät | Einstufung nach Asbest-Richtlinie |
|---|---|---|---|---|
| 13-120847-06 | MP-21, Blindelement, Fensteroberlicht, Nichtschwimmer/Fitness und Studiobecken / Flur A1023, Planschbecken / Fitness, Ebene 1 | Ja | Chrysotil, Amphibol | schwach gebunden |

Die Blindelemente der Fensteroberlichter an Nichtschwimmer- und Studiobecken enthalten Asbest und sind als schwach gebundene Asbestprodukte einzustufen. Die Dringlichkeit einer Asbestsanierung ist in zwei Jahren erneut zu bewerten.

Bild 5: schwach gebundene Asbestplatte in Fensteroberlicht,  
Nichtschwimmerbecken

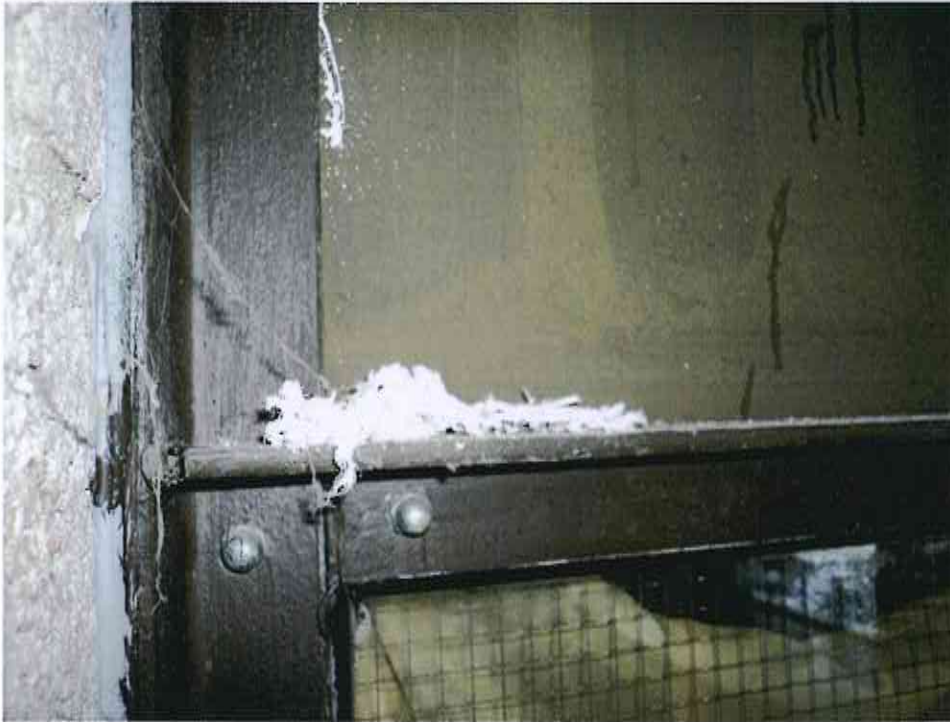
Die Gewebeschnurrreste auf der Fensterbank im Aufenthaltsbereich neben dem Nichtschwimmerbecken bestehen aus Chrysotilasbest. Das Vorkommen ist dringend zu beseitigen. Gleichfalls besteht die Gewebeschnur zwischen dem Fensterrahmen und dem Mauerwerk aus Asbest. Das Vorkommen ist nach dem Bewertungsformular der Asbest-Richtlinie ebenso als dringend sanierungsbedürftig einzustufen. Zur Absicherung der Nutzungssituation am Nichtschwimmerbecken ist nach den Ausführungen der Asbest-Richtlinie die Unbedenklichkeit der Raumlufthaltigkeit mit Messungen gem. VDI 3492 zu bestätigen. Kann die Sanierung nicht kurzfristig durchgeführt werden sind die Raumlufthaltigkeitsmessungen halbjährig zu wiederholen.

| Vorkommen | Fundort | Bewertung<br>gem. Asbest-<br>Richtlinie | Nächste<br>Bewertung |
|---|---|---|---|
| Gewebeschnurreste | Kabeldurchführung, Fensteroberlicht,<br>Nichtschwimmerbecken, Ebene 1 | I | --- |

Bild 6: Asbestgewebereste auf Fenster, Aufenthaltsbereich Nichtschwimmer, Lage vgl. Bild 5

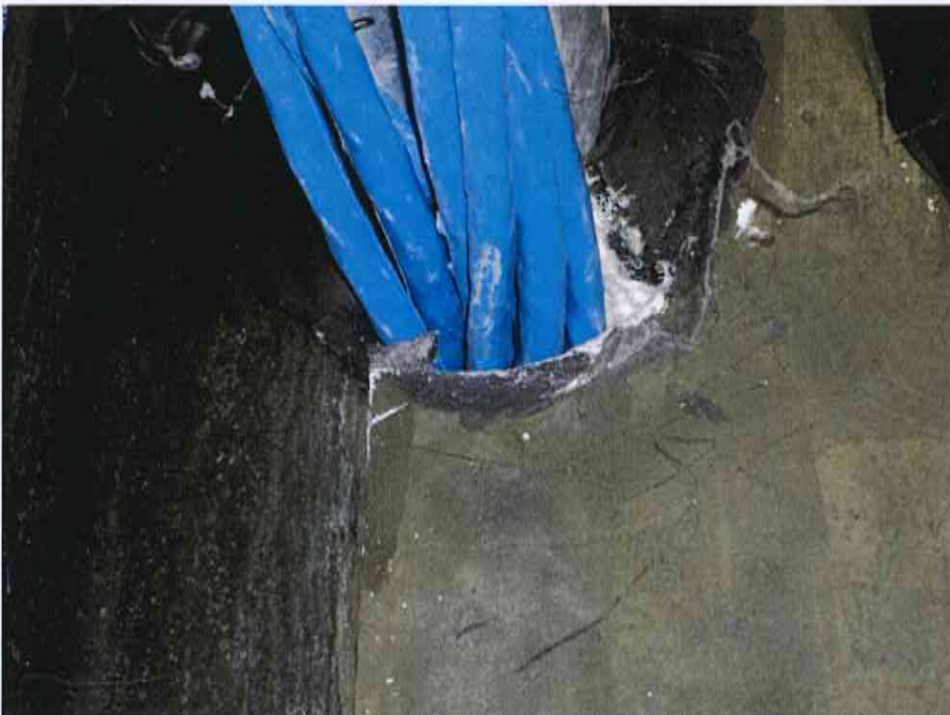
Als Quelle der Schnurreste auf der Fensterbank ist die darüber hergestellte Kabeldurchführung durch das ebenfalls asbesthaltige Blindelement des Fensteroberlichts plausibel. Die Inspektion konnte jedoch ohne weitere Eröffnung der Kabeldurchführung nicht fortgesetzt werden. Wegen des Asbestverdachts wurde auf eine solche weitere Eröffnung verzichtet. Es ist daher nicht auszuschließen, dass weitere Gewebeschnüre in den Fensterelementen enthalten sind.

Das Herstellen der Kabeldurchführung hat unserem Erachten nach zu einer Faserfreisetzung geführt. Wir erwarten daher eine Belastung des Staubsediments mit Asbestfeinstaub im Umfeld der Kabeldurchführung. Vorab einer Reinigung sollte daher der Umfang einer solchen Kontamination geprüft werden.

Bild 7: Öffnung in Asbestplatte und plausible Quelle der Reste aus Bild 6.

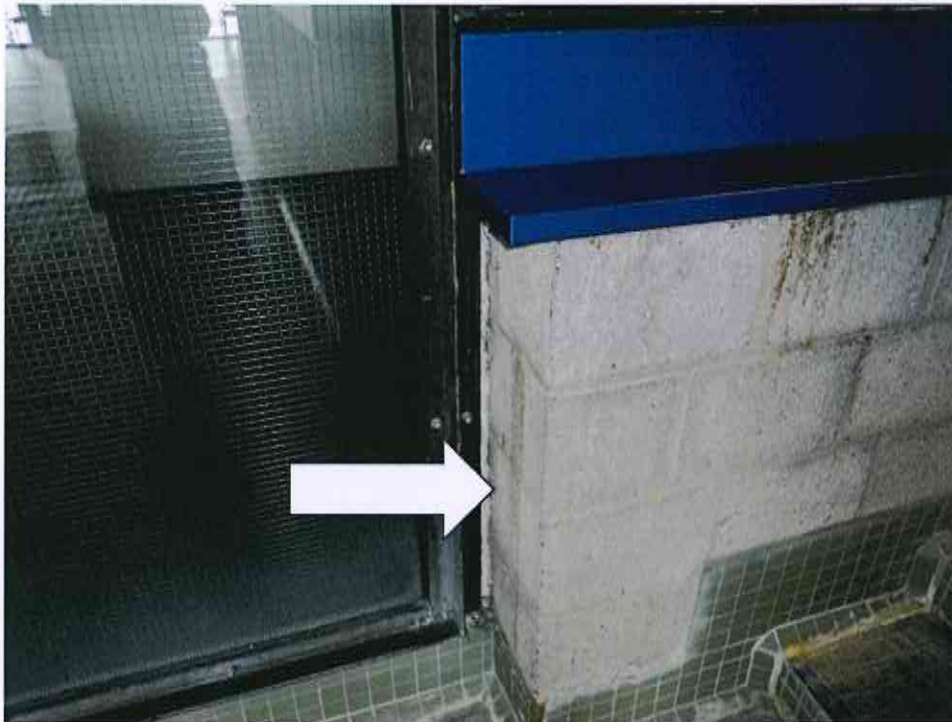
| Probe-Nr. | Probenbezeichnung | Asbest nachgewiesen | Faser-varietät | Einstufung nach Asbest-Richtlinie |
|---|---|---|---|---|
| 13-120847-08 | MP-23, Gewebeschnur zw. Mauerwerk und Fensterrahmen, Nichtschwimmerbecken, Ebene 1 | Ja | Chrysotil | schwach gebunden |

| Vorkommen | Fundort | Bewertung<br>gem. Asbest-<br>Richtlinie | Nächste<br>Bewertung |
|---|---|---|---|
| Gewebeschnur | zw. Mauerwerk und Fensterrahmen,<br>Nichtschwimmerbecken, Aufenthalts-<br>bereich, Ebene 1 | I | --- |

Bild 8: Asbestschnur, Aufenthaltsbereich Nichtschwimmer

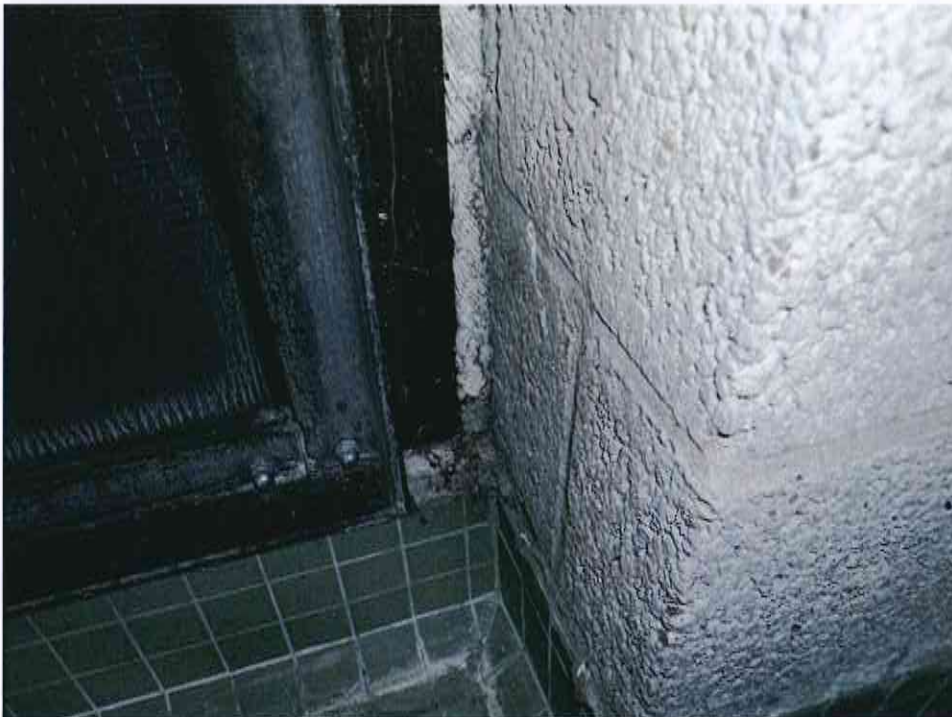
Bild 9: Detail Asbestschnur aus Bild 8

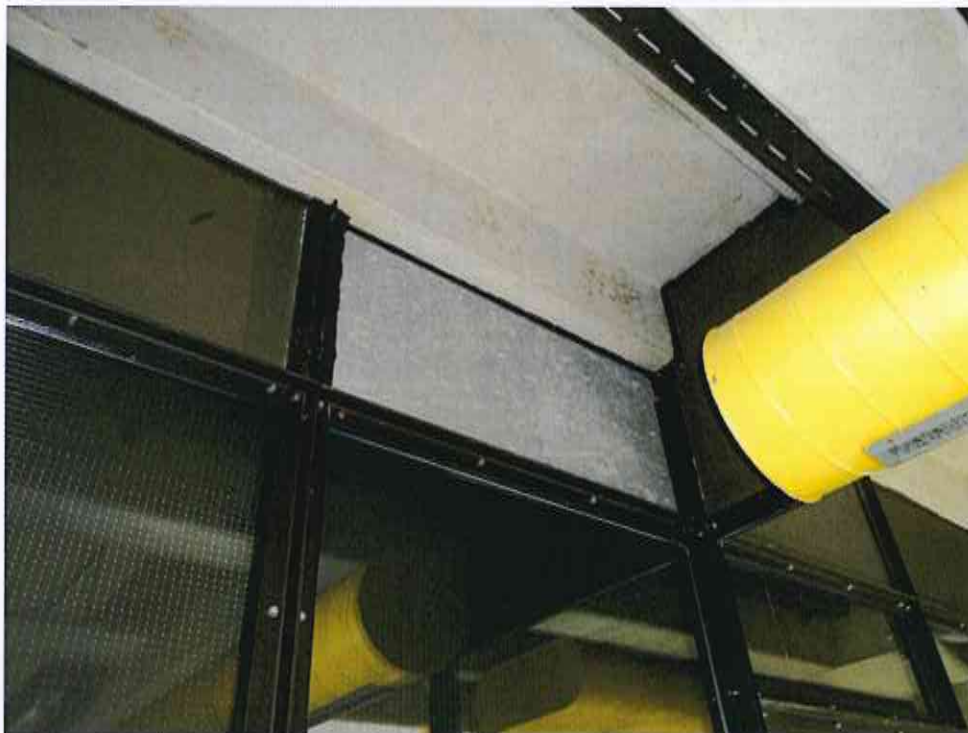
Bild 10: Asbestzementplatte Ruheraum

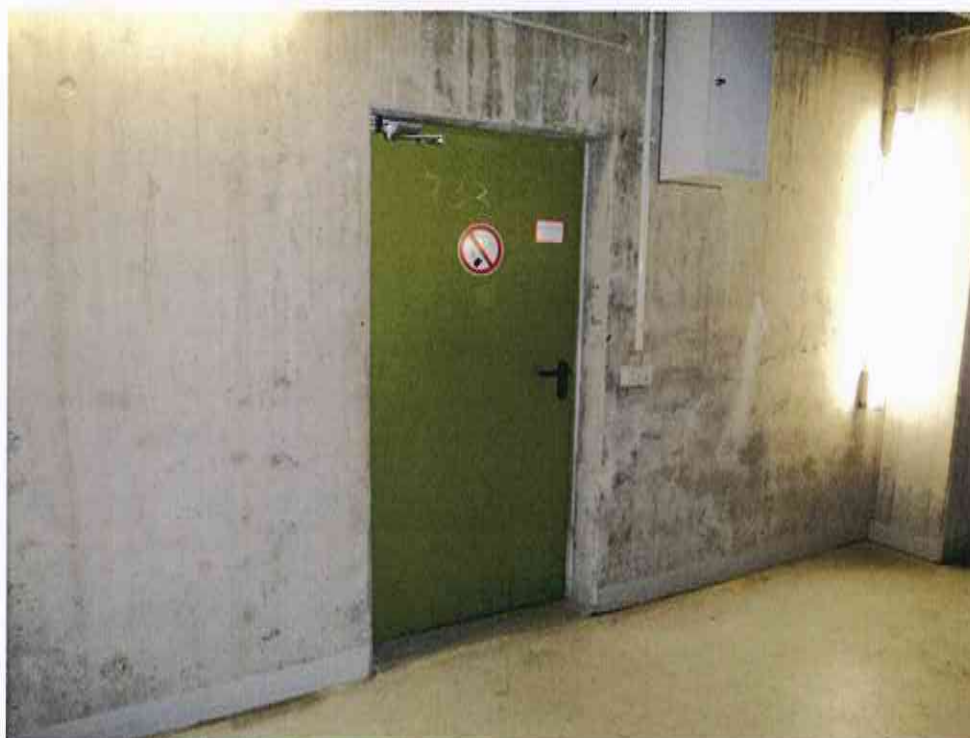
Die FH- Türen in der Ebene 0 sind visuell als asbesthaltig zu bewerten. Die Dringlichkeit einer Sanierung ist in fünf Jahren erneut zu bestimmen.

Bild 11: FH-Tür mit Asebstpappe im Schlossbereich, Beispiel
