**GUTACHTEN**  
**zur Schadstofferkundung im**  
**Unibad Bremen, Badgasteiner Straße 10**

| Projekt-Nr: | CAL-13-0424 |
| Auftrags-Nr: | CAL-11088-13 |

**Altenberge, 23.09.2013**

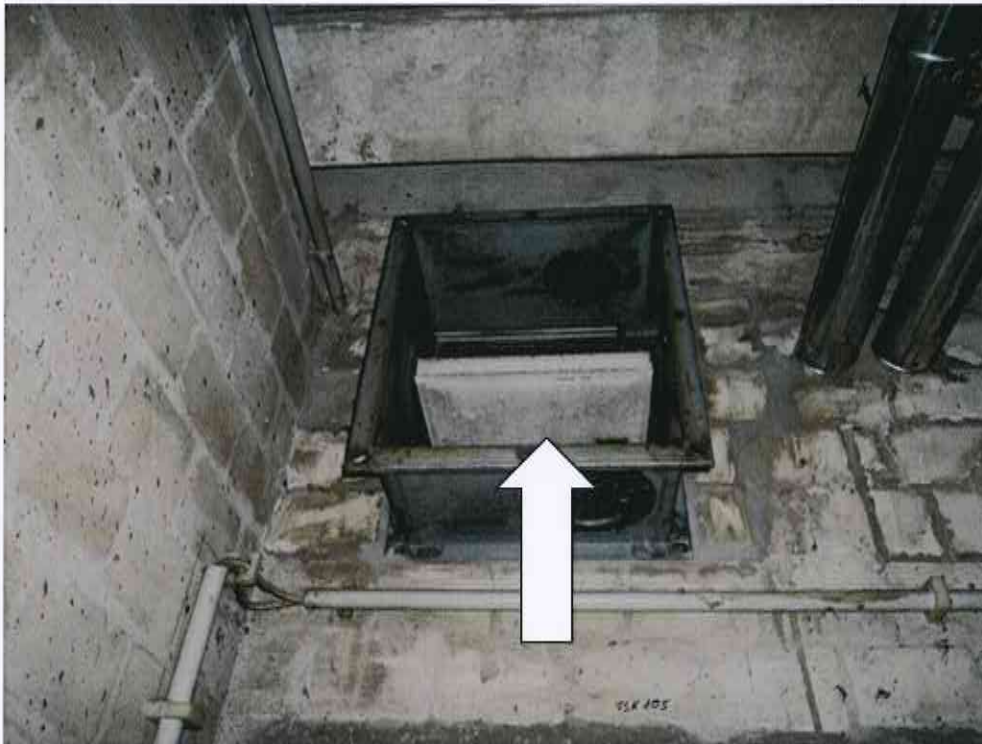
Die Brandschutzklappen der Lüftungsanlage werden ohne Beleganalyse als asbesthaltig mit einer Sanierungsdringlichkeit der Stufe III bewertet. Die konkrete Klappenanzahl konnte auf Grund der örtlichen Bausituation nicht abschließend ermittelt werden. Wir empfehlen, diese und die Lage dem Wartungsplan für die Funktionsprüfung zu entnehmen und alle Brandschutzklappen als asbesthaltig anzusehen.

Bild 12: Brandschutzklappe mit asbesthaltigem Klappenblatt, Beispiel

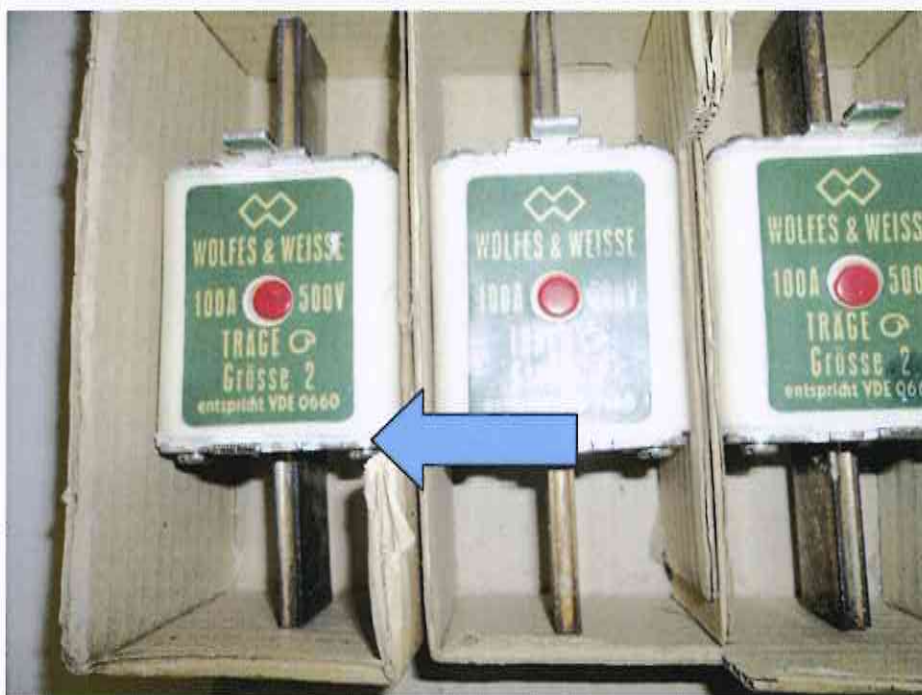
| Probe-Nr. | Probenbezeichnung | Asbest<br>nachge-<br>wiesen | Faser-<br>varietät | Einstufung<br>nach Asbest-<br>Richtlinie |
|---|---|---|---|---|
| --- | NH-Sicherungen, Altvorrat, Raum<br>C0737, Ebene 0 | visuell | Asbest | schwach<br>gebunden |

Bild 13: NH-Sicherungen mit asbesthaltiger Isolierung

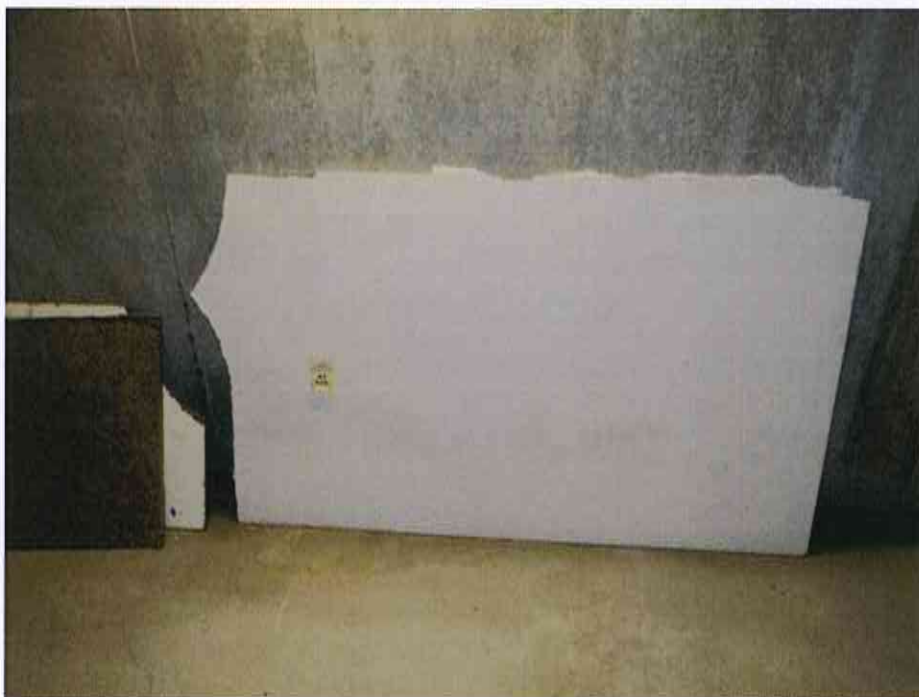
| Probe-Nr. | Probenbezeichnung | Asbest<br>nachge-<br>wiesen | Faser-<br>varietät | Einstufung<br>nach Asbest-<br>Richtlinie |
|---|---|---|---|---|
| 13-120847-04 | MP-17, Reststück einer Bauplatte,<br>Raum Filter, Ebene 0 | Nein | --- | --- |

Bild 14: asbestfreier Rest einer Bauplatte, Raum Filter, E 0

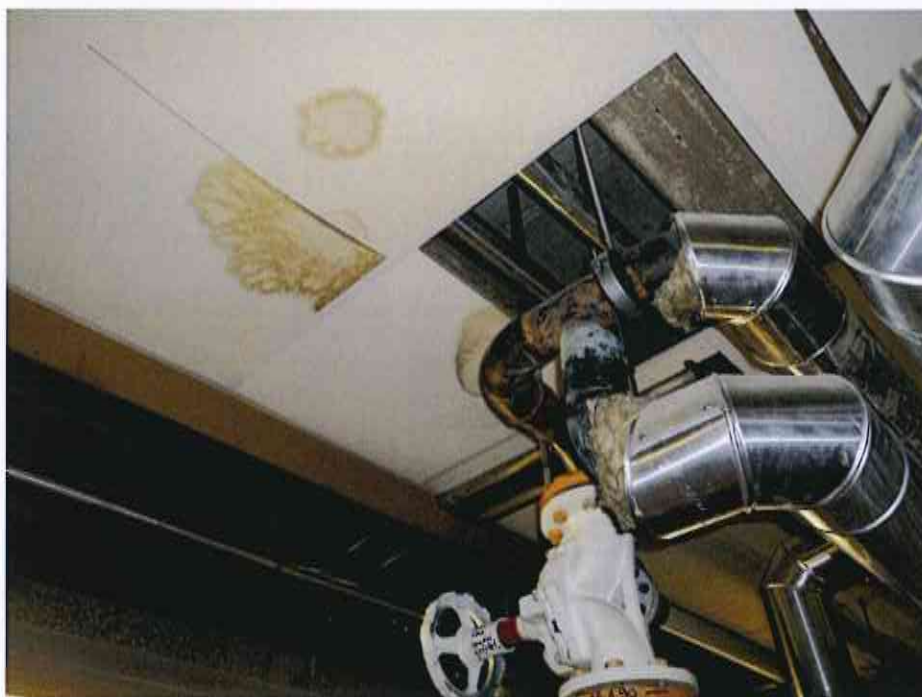
| Probe- Nr. | Vorkommen | Fundort | $K_i$ | Einstufung |
|---|---|---|---|---|
| 13-120585-02 | MP 7 – KMF-Auflage Unterdecke | Raum Filter, Ebene 0 | -0,6 | K2 |

Bild 15: Unterdecke mit KMF-Auflage, Raum Filteranlage, E 0

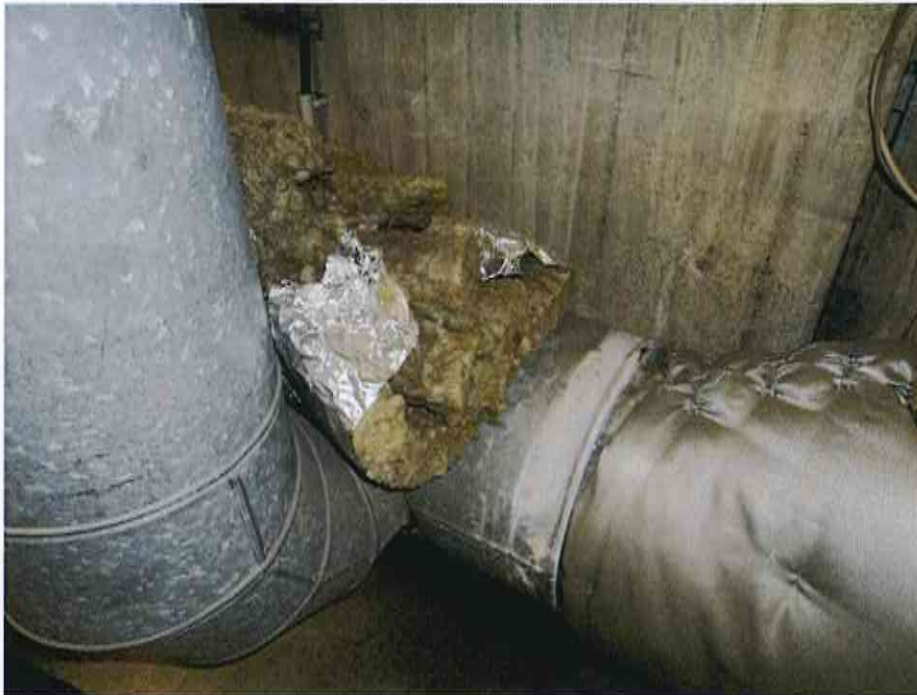
| Probe- Nr. | Vorkommen | Fundort | $K_i$ | Einstufung |
|---|---|---|---|---|
| 13-120585-01 | MP 1 - Isolierung aus KMF | Heizungsrohrleitungen, Ebene 0 | -5 | K2 |

Bild 16: Alte KMF-Isolierung an Heizungsrohren, vgl. Bild 2

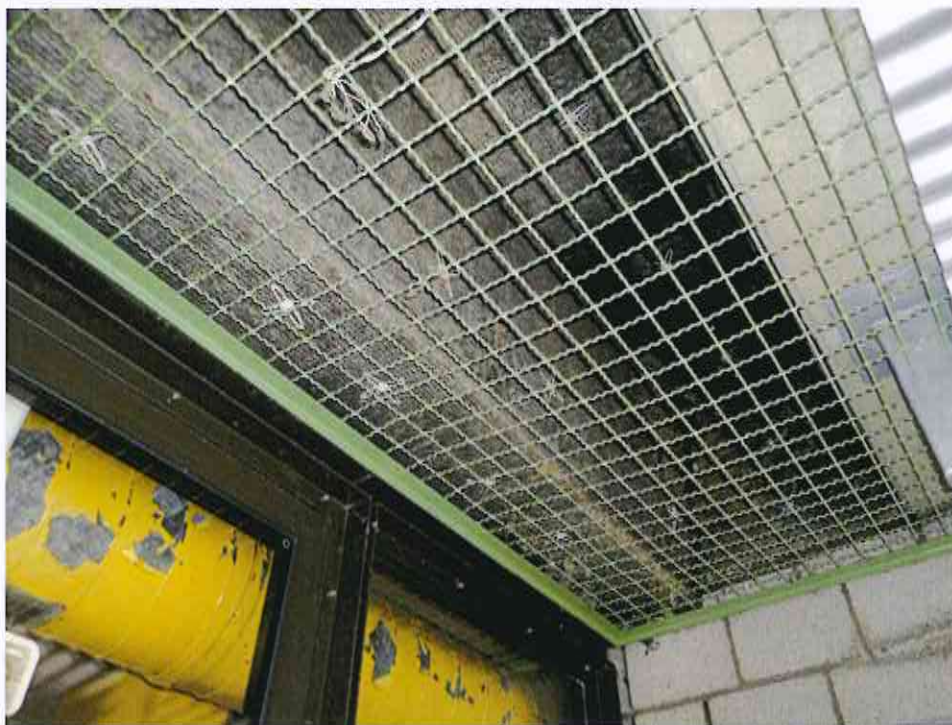
Künstliche Mineralfasern wurden an Rohrisolierungen, als Unterdeckenauflagen und an den Dachüberständen im Außenbereich festgestellt. Im Heizungsraum sind KMF-Abfälle zwischengelagert. Die festgestellten Alt-KMF-Vorkommen sind als K2 einzustufen. Künstliche Mineralfasererzeugnisse der Einstufung K2 sind vor dem Abbruch/Umbauarbeiten separat gem. TRGS 521 zu erfassen und als gefährlicher Abfall zu entsorgen.

Bild 18: KMF-Isolierung an Dachüberstand Außenbereich,  
Ebene 2

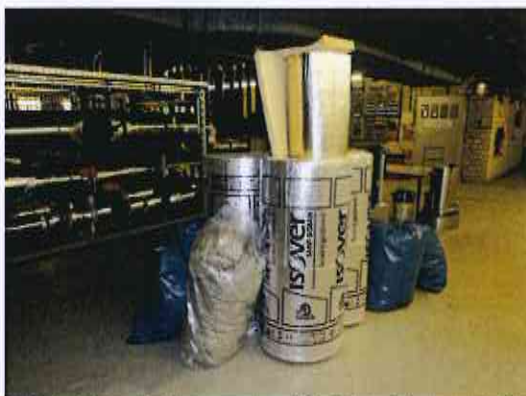
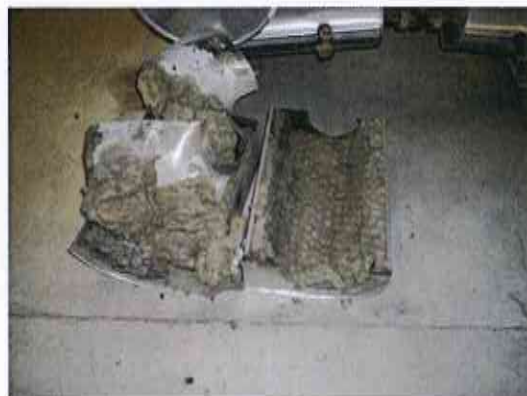
Bild 19 + 20      KMF – Reste Ebene 0
