## Gutachten „Sanierung Sportbad Uni, Bremen“

Adresse: Sportbad Uni  
Badgasteiner Straße 10  
28359 Bremen

Auftraggeber: Bremer Bäder GmbH  
Beim Ohlenhof 14  
28239 Bremen  
Tel.: 0421 / 69151-0  
Fax: 0421 / 69151-40

Aufgestellt: 03.10.2013  
pbr Planungsbüro Rohling AG  
Dipl.-Ing. Boris Schlörb  
Rheiner Landstraße 9  
49078 Osnabrück

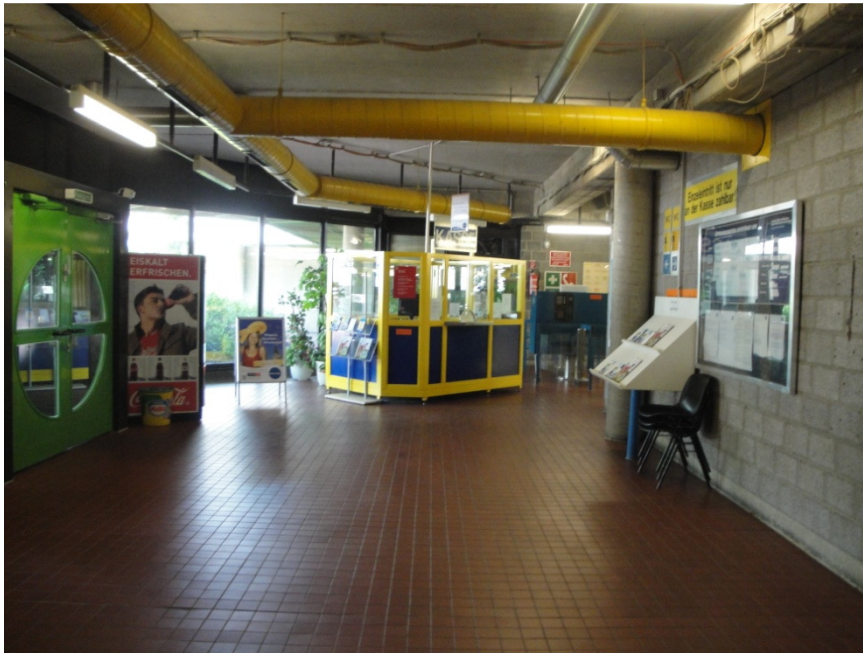
Der Besucher erreicht auf der Westseite das Foyer des Sportbads Uni über einen beengten, wenig einladenden Vorplatz. Dieser ist über Treppen und eine steile Rampe zu erreichen. Das Foyer bietet wenig Raum zum warten und verweilen, zusätzlich aufgebaute Solarien schränken diesen noch weiter ein. Der Kassensbereich ist klar zu erkennen und befindet sich in unmittelbarer Nähe zum Stiefelgang. Besuchertoiletten werden getrennt nach Geschlecht vorgehalten und sind direkt über das Foyer zu erreichen.

Abb.: 4.1.1.: Foyer: Eingang links mit Blick auf die Kasse

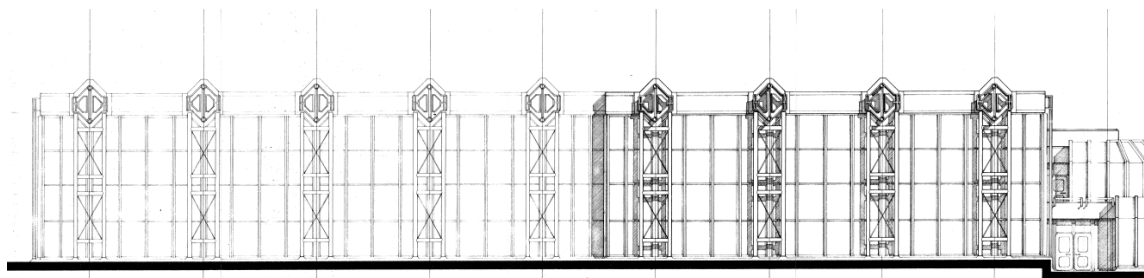
Abb. 6.1.2 Ansicht Ost mit außenliegender Stahlkonstruktion (Bestand)

- Außenliegende Stahlkonstruktion wird integriert (Flächengewinn Schwimmhalle)

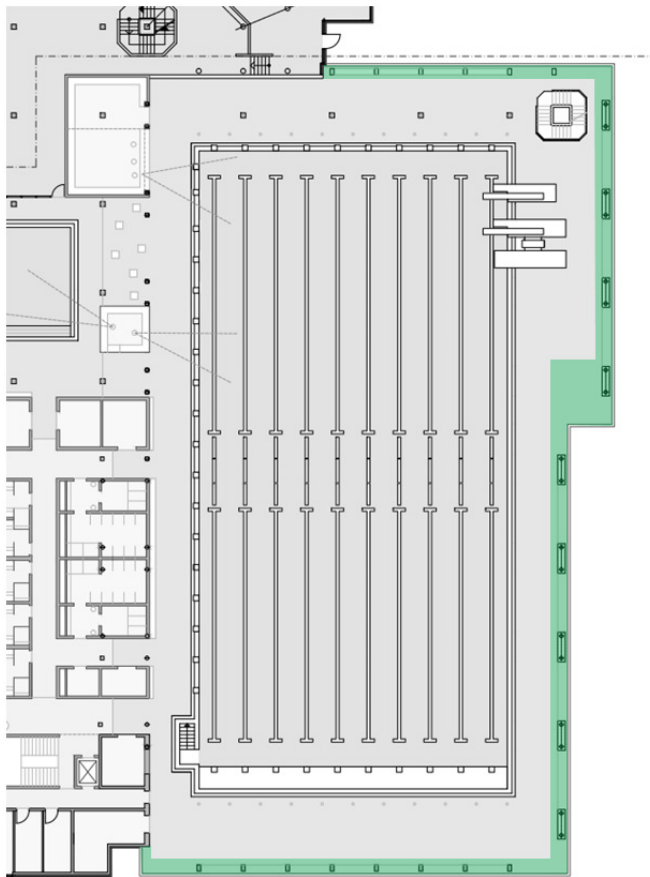
Abb. 6.1.6 Nutzflächenerweiterung Schwimmhalle durch Integration des Stahltragwerks

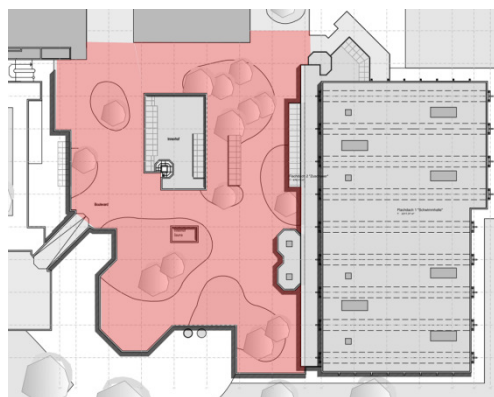
- Dachterrasse über Foyer, Umkleiden, Studiobad und Lehrschwimmbecken.

1. Reduzierung des baulichen Wärmeschutzes im Bereich der Gebäudeteile (Dachterrasse) auf das Bauphysikalisch notwendige Maß zur Schadensvermeidung.

Mögliche Einsparung ca. 400.000,- €

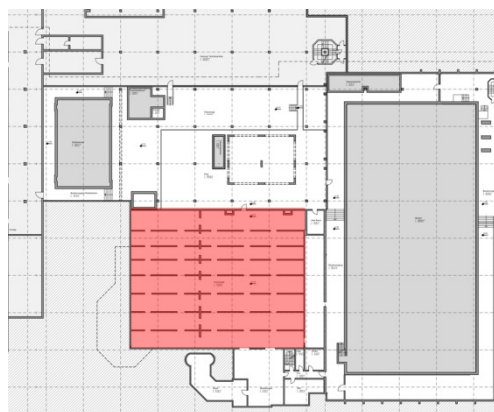
- Dämmung der Kriechkellerdecke zu den Umkleiden / Foyer

Mögliche Einsparung ca. 40.000,- €
