13173: Universitätsbad Bremen

G u t a c h t e r l i c h e S t e l l u n g n a h m e

zum baulichen Zustand der Stahlbetonbauteile

**Becken, angrenzende Stahlbetonstützen
sowie Stahlfachwerkaufleger**

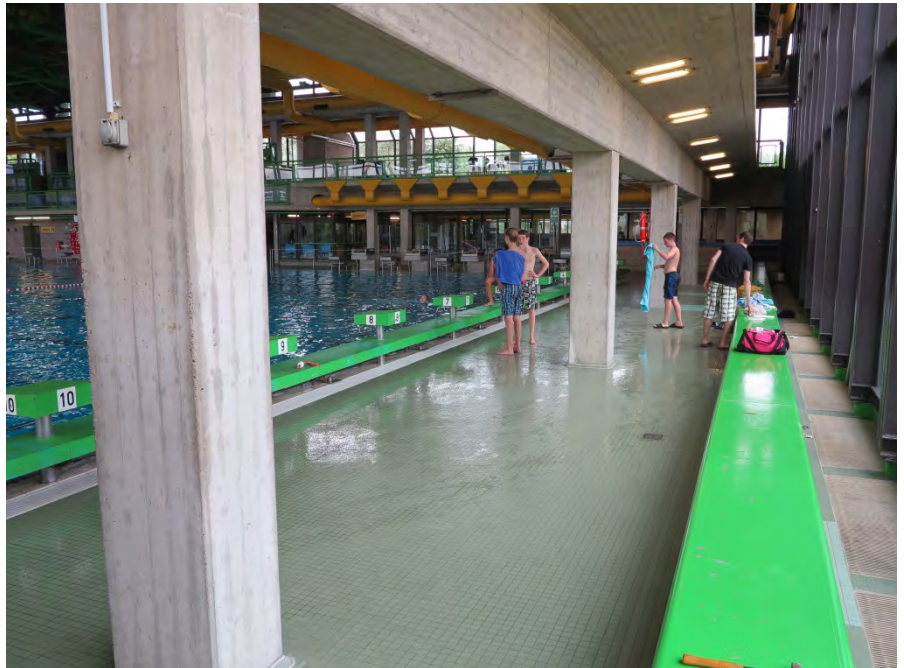
Bild 6

Detail Stützenfuß

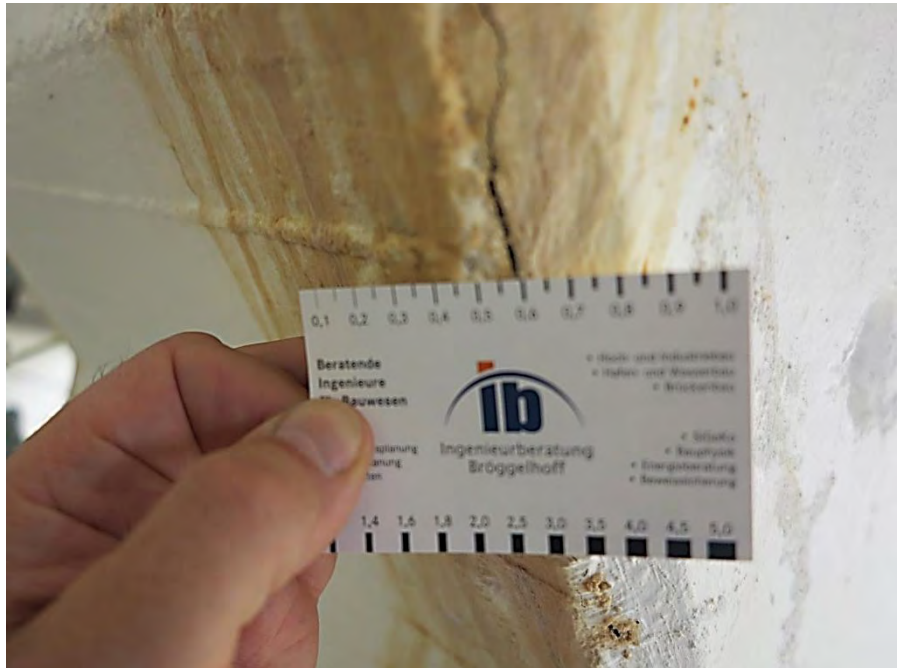
Bild 18

Wandfuß

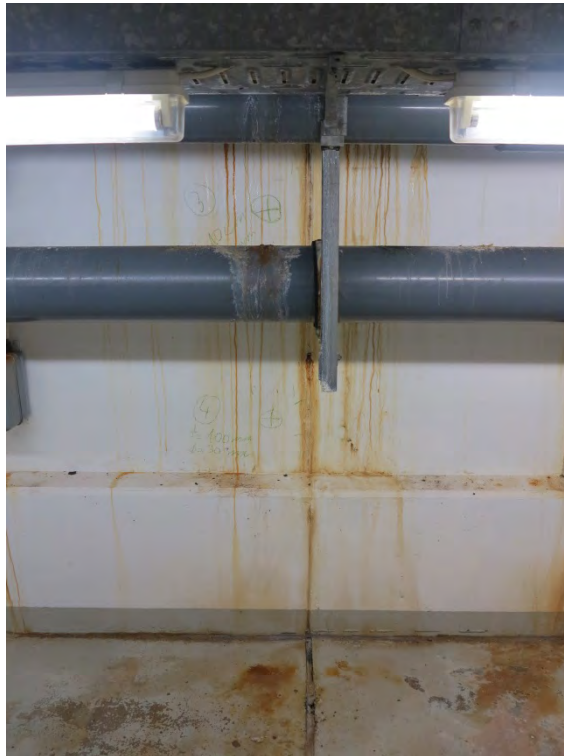
Bild 20

Beckenkopf mit Wasserablaufspuren.

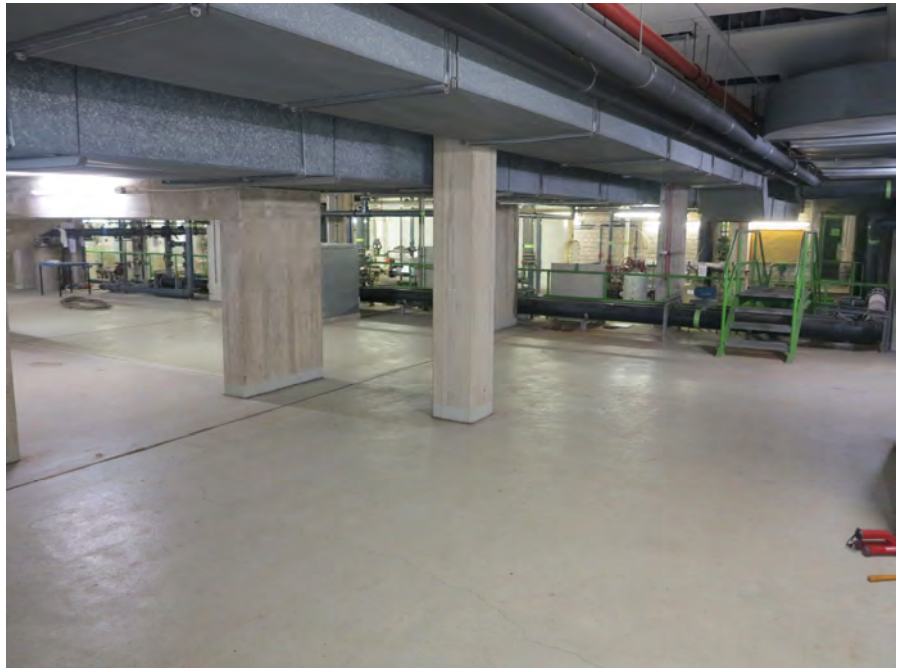
Bild 38

Ansicht Stützen Nicht-
schwimmerbecken mit
ausgeprägter Durch-
feuchtung durch ablaufendes
Badewasser
(Bereich Bohrkern BK
10)

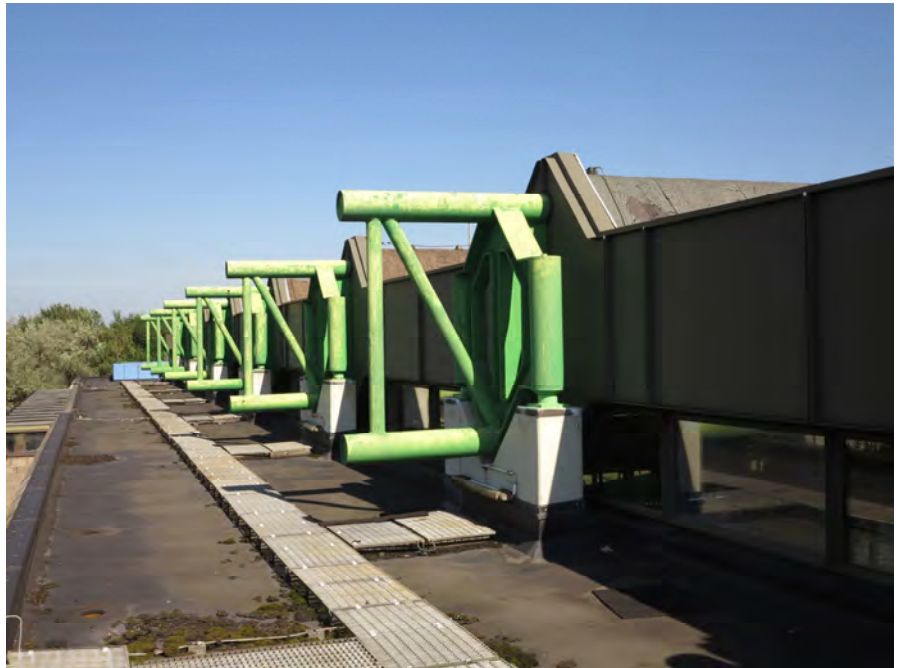
Bild 50

An den frei bewitterten Stahlbauteilen in den Auflagerbereichen (alte Achse 44) wurde lediglich im Bereich der Auflagerung Korrosion festgestellt (siehe Kap. 7.7.2). Im Bereich der Durchdringung der Stahlfachwertgurte durch die Außenwand konnten visuell keine Schäden oder Korrosion festgestellt werden. Hinter abblätternder Farbe ist ein gesonderter Korrosionsschutz vorhanden (vgl. Bild Nr. 50).

Detail Durchdringung
Stahlprofil an der Gie-
belfront
